“Projeto de Valorização dos Cursos D’água em Áreas Rurais da Bacia Hidrográfica do Ribeirão da Mata”

Produto 5 – Diagnóstico das Áreas Cadastradas, conforme especificado no Termo de Referência.

Setembro/2012

DIAGNÓSTICO AMBIENTAL DAS ÁREAS DEGRADADAS E NASCENTES - RELATÓRIO FINAL DE CADASTRAMENTO

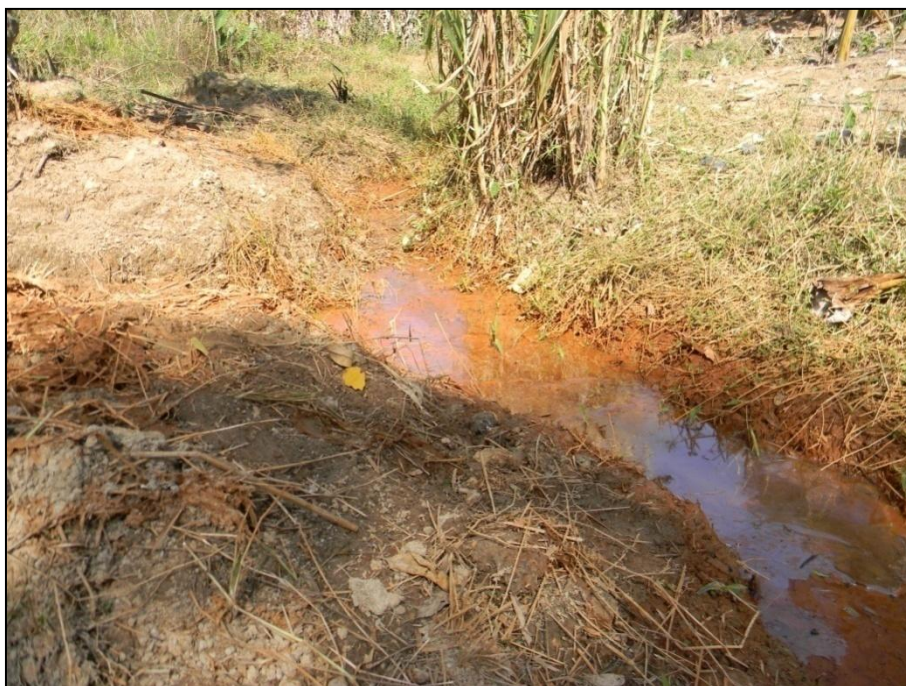
Figura 3: Ambiente do entorno da nascente CVP-05 completamente descaracterizado. Presença de lixo nos arredores.

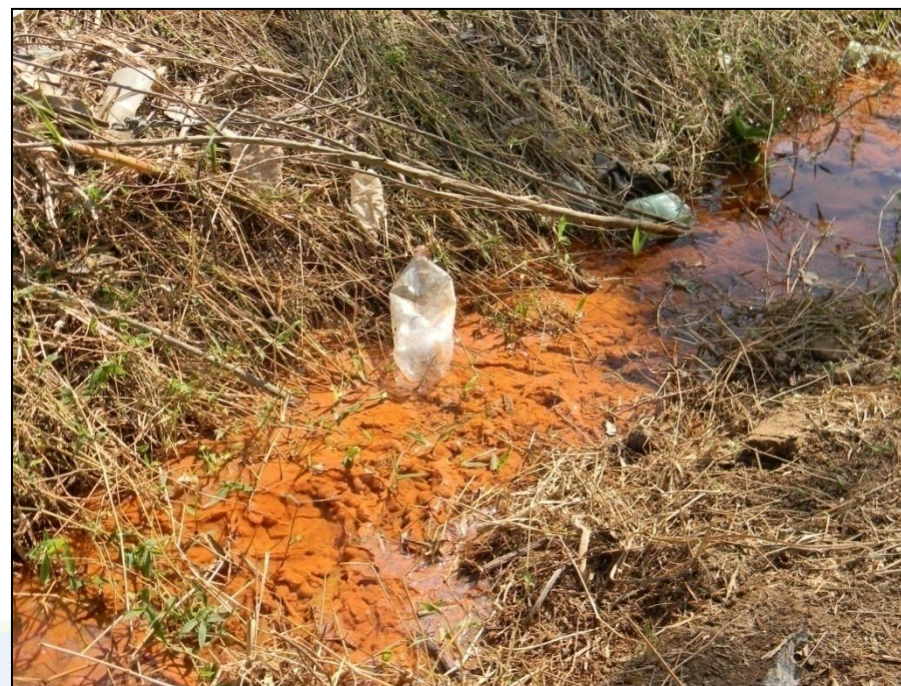
Figura 4: Detalhe para disposição de lixo no local da nascente CVP-05.

A nascente está em estágio avançado de degradação ambiental ocasionado pela entrada de animais na área de preservação permanente e deposição de lixo.

- ✓ Verificou-se que a área de afloramento hídrico está degradada, e com a presença de espécies exóticas.
- ✓ Supressão da vegetação nativa.
- ✓ Deposição de lixo.
- ✓ Pisoteio da área do entorno da nascente pela ação humana e do gado.

- ✓ Pelas dimensões do manancial será necessária a construção de aproximadamente 314 metros de cerca para proteger o manancial.
- ✓ Efetivar o plantio de 1.500 mudas nativas na área degradada, plantadas através de metodologia de plantio direto e em linha com espaçamento de 3,0 X 2,0 metros, distribuindo e intercalando as mudas com espécies pioneiras e não pioneiras.
- ✓ As mudas poderão ser alocadas em campo juntamente com as transposições de solo e serrapilheiras, que deverão ser coletados em fragmentos próximos.
- ✓ Verifica-se como necessidade primordial para o estabelecimento das relações ecológicas e das mudas em campo, o acompanhamento bimestral das áreas, onde serão fornecidos dados que poderão subsidiar outros projetos e publicações.

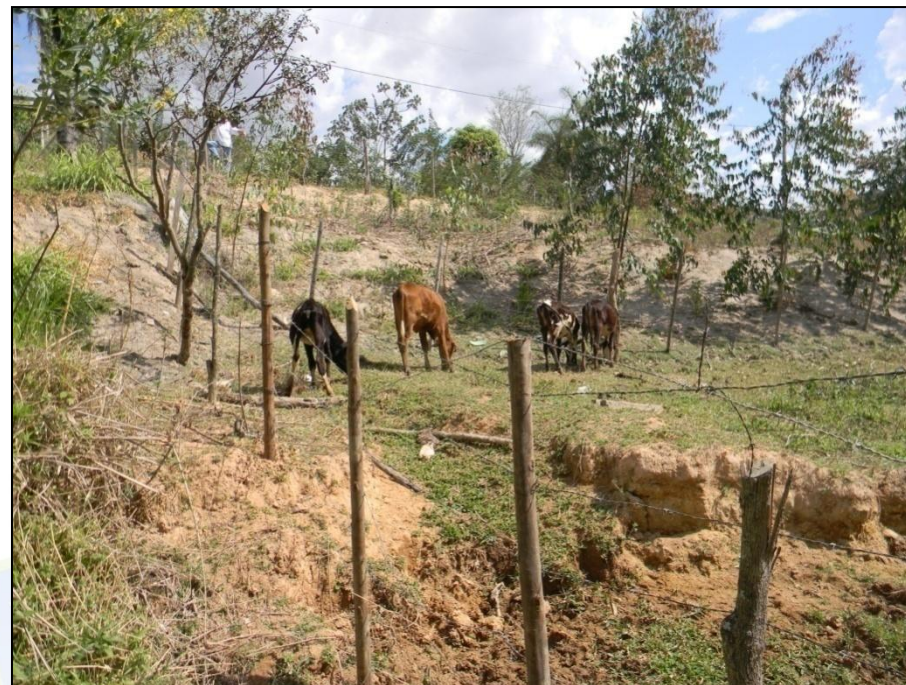
Figura 2: Presença de gados nas imediações da nascente CVP-06. Vegetação ciliar totalmente descaracterizada.

A área da nascente, que é pontual em meio à área de pastagem, está em estágio avançado de degradação ambiental ocasionado pela entrada de animais na área de preservação permanente e deposição de lixo.

- ✓ Pelas dimensões do manancial será necessária a construção de aproximadamente 314 metros de cerca para proteger o manancial.
- ✓ Efetivar o plantio de 1.500 mudas nativas na área degradada, plantadas através de metodologia de plantio direto e em linha com espaçamento de 3,0 X 2,0 metros, distribuindo e intercalando as mudas com espécies pioneiras e não pioneiras.
- ✓ As mudas poderão ser alocadas em campo juntamente com as transposições de solo e serrapilheiras, que deverão ser coletados em fragmentos próximos.
- ✓ Verifica-se como necessidade primordial para o estabelecimento das relações ecológicas e das mudas em campo, o acompanhamento bimestral das áreas, onde serão fornecidos dados que poderão subsidiar outros projetos e publicações.

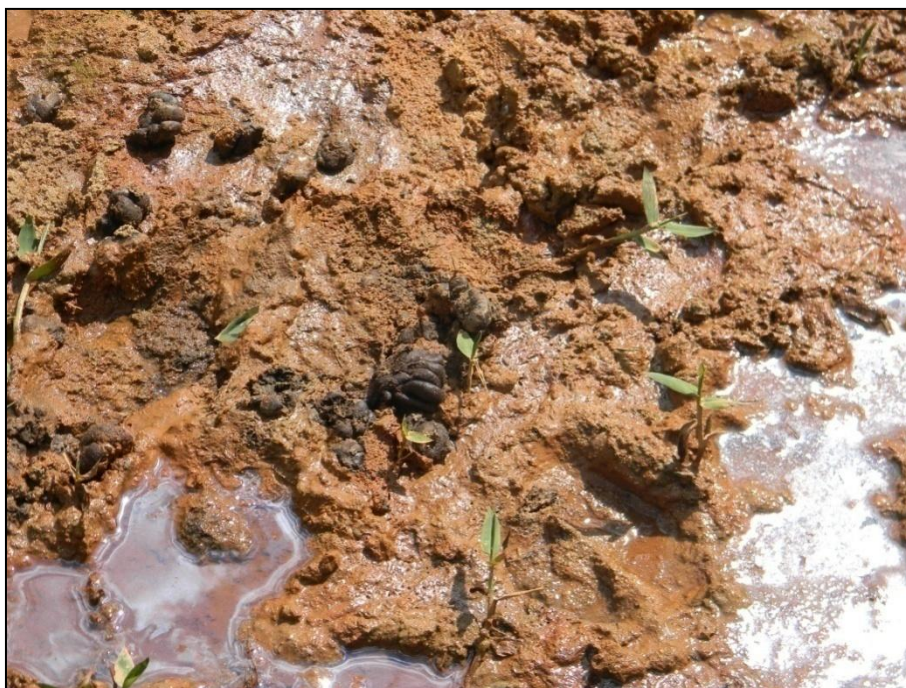
Figura 3: Registro de fezes de origem animal no local da nascente CVP-06, fator contaminante das águas.

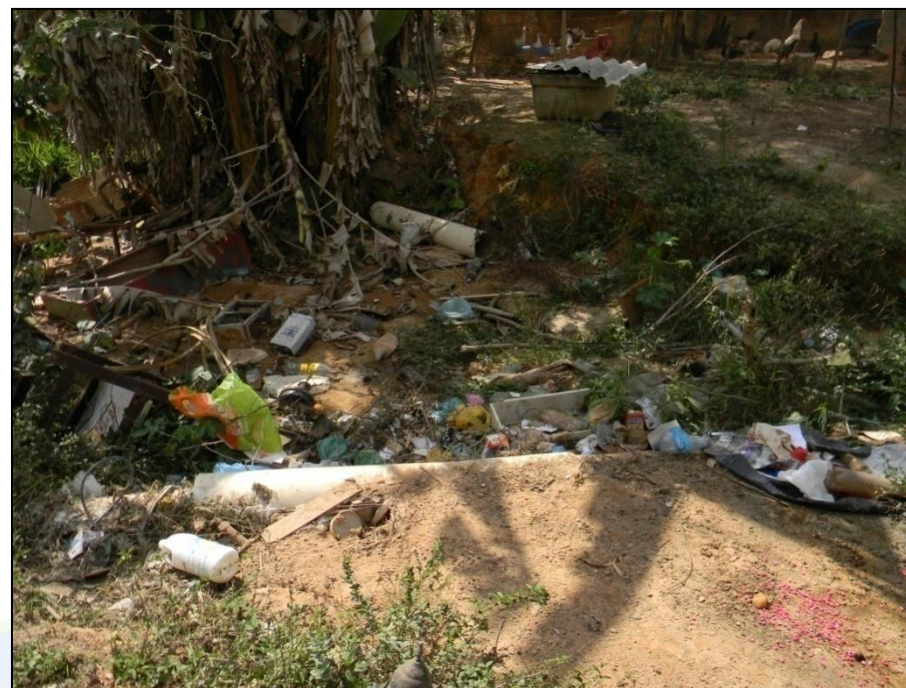
Figura 4: Parte da nascente CVP-06 que foi aterrada. Registro de muito lixo no entorno descaracterizando totalmente o manancial.

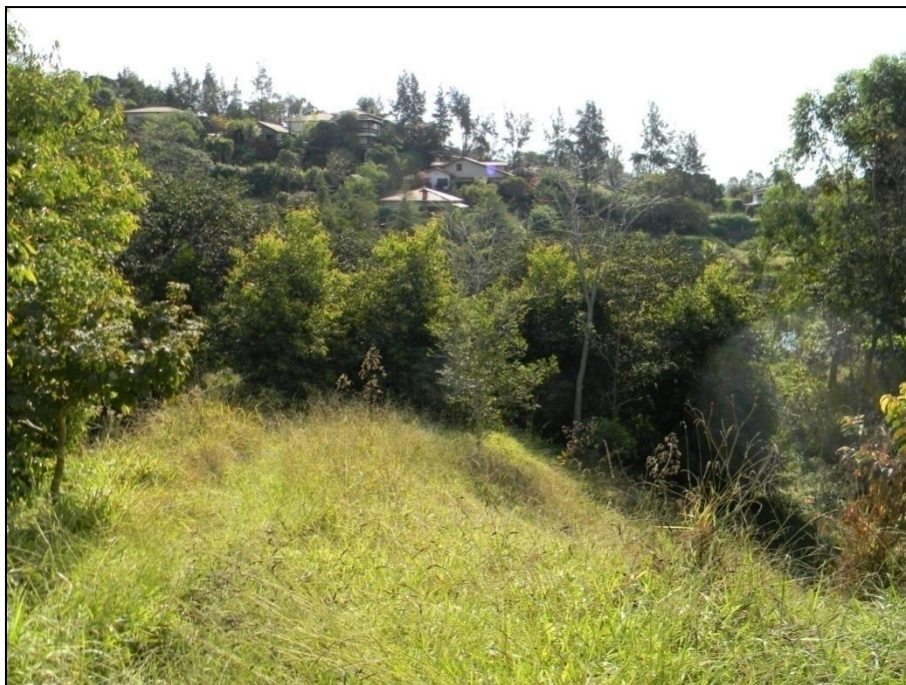
Figura 1: Vista superior da nascente CVP-07. Localização ao fundo da imagem de tratar-se de área urbanizada.

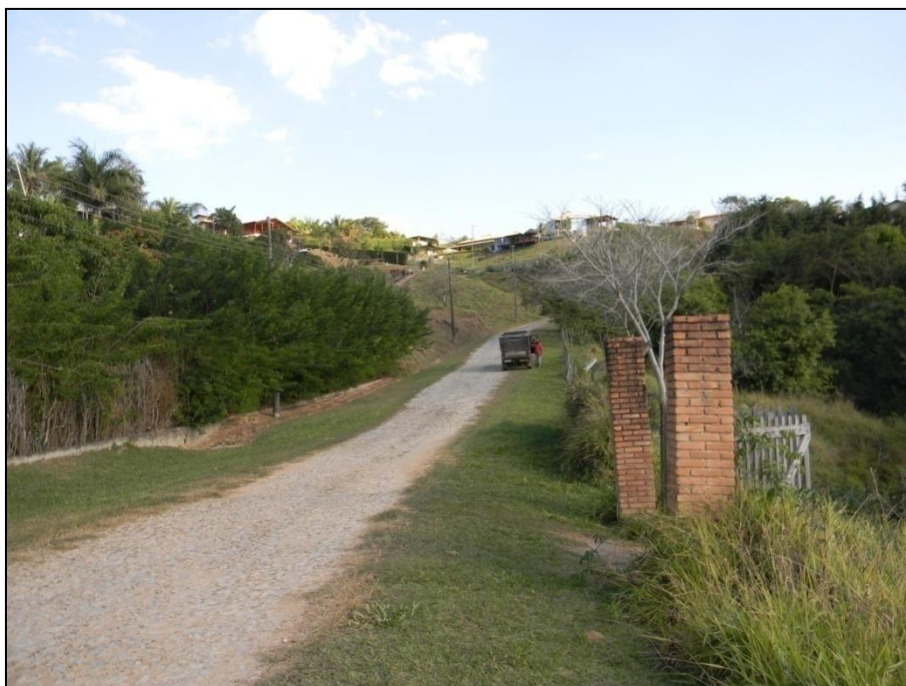
Figura 3: Acesso para local da nascente CVP-07 verificando tratar de área urbanizada e fortemente impactada.

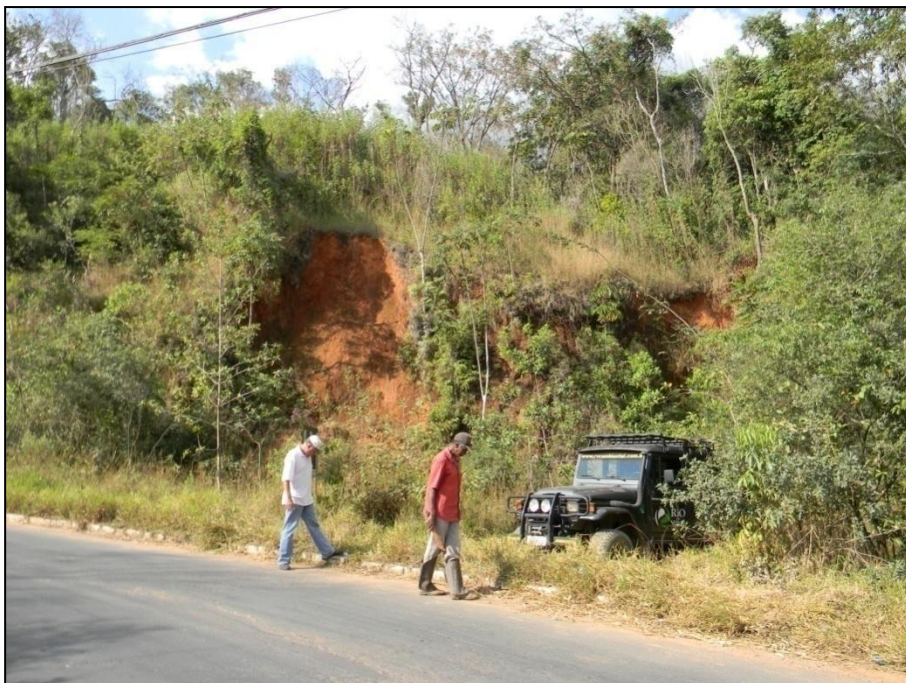
Figura 1: Acesso para nascente CVP-08. Detalhe para pequena erosão laminar ao fundo.

- ✓ Pelas dimensões do manancial será necessária a construção de aproximadamente 314 metros de cerca para proteger o manancial.
- ✓ Efetivar o plantio de 1.500 mudas nativas na área degradada, plantadas através de metodologia de plantio direto e em linha com espaçamento de 3,0 X 2,0 metros, distribuindo e intercalando as mudas com espécies pioneiras e não pioneiras.
- ✓ As mudas poderão ser alocadas em campo juntamente com as transposições de solo e serrapilheiras, que deverão ser coletados em fragmentos próximos.
- ✓ Verifica-se como necessidade primordial para o estabelecimento das relações ecológicas e das mudas em campo, o acompanhamento bimestral das áreas, onde serão fornecidos dados que poderão subsidiar outros projetos e publicações.

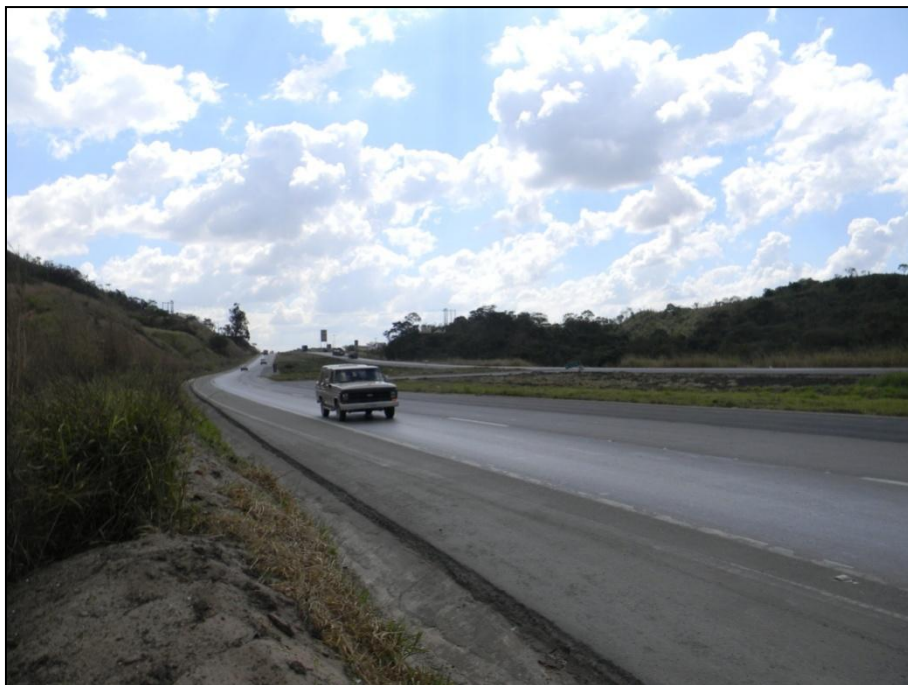
Figura 1: Nascente CVP-09 localizada às margens da rodovia BR-040, sentido Belo Horizonte.

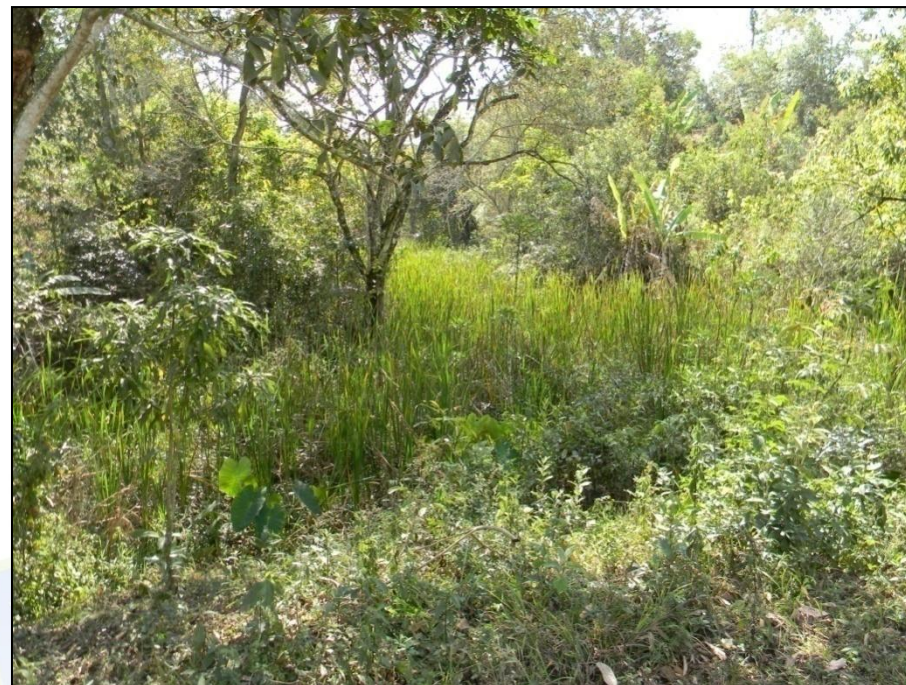
Figura 2: Ambiente brejoso com vegetação característica (taboa) no local da nascente CVP-10.

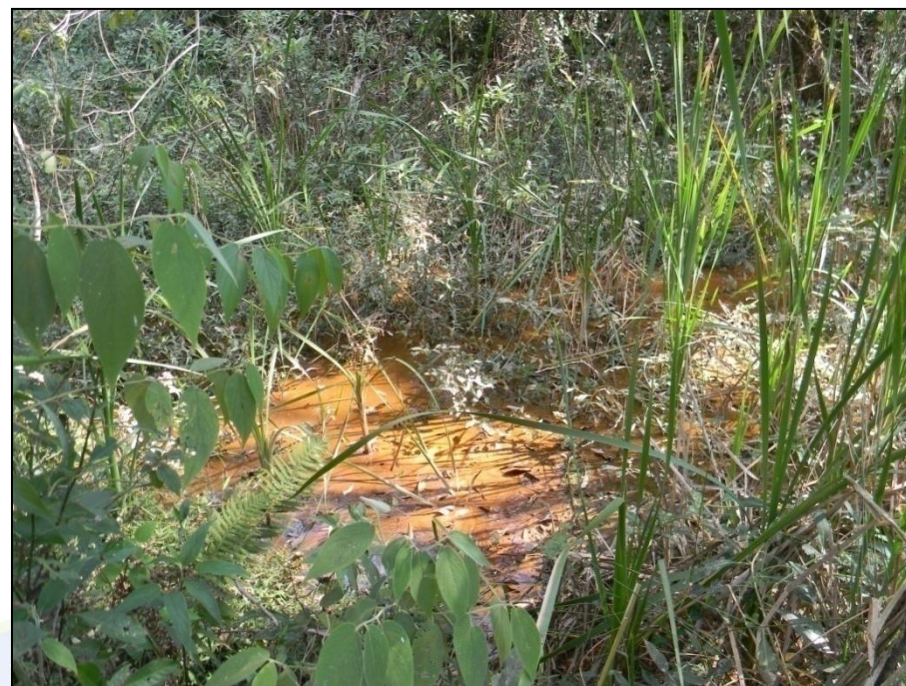
Figura 4: Afloramento hídrico difuso com vegetação rasteira no entorno – nascente CVP-10.

O processo de ocupação ilegal feito por invasões dos moradores compromete a nascente, além da degradação por pisoteio e supressão da mata, os rejeitos humanos também estão no seu entorno.

- ✓ Verificou-se a antropização no que tange ao lixo e dejetos encontrados no entorno da nascente.
- ✓ Degradação por pisoteio.
- ✓ Ocupação irregular no local, deixando a APP mais suscetível as consequências da má ocupação territorial.

- ✓ Pelas dimensões do manancial será necessária a construção de aproximadamente 314 metros de cerca para proteger o manancial.
- ✓ Efetivar o plantio de 702 mudas nativas na área degradada, plantadas através de metodologia de agrupamento em núcleos ou ilhas de diversidade.
- ✓ As mudas poderão ser alocadas em campo juntamente com as transposições de solo e serrapilheiras, que deverão ser coletados em fragmentos próximos.
- ✓ Verifica-se como necessidade primordial para o estabelecimento das relações ecológicas e das mudas em campo, o acompanhamento bimestral das áreas, onde serão fornecidos dados que poderão subsidiar outros projetos e publicações.

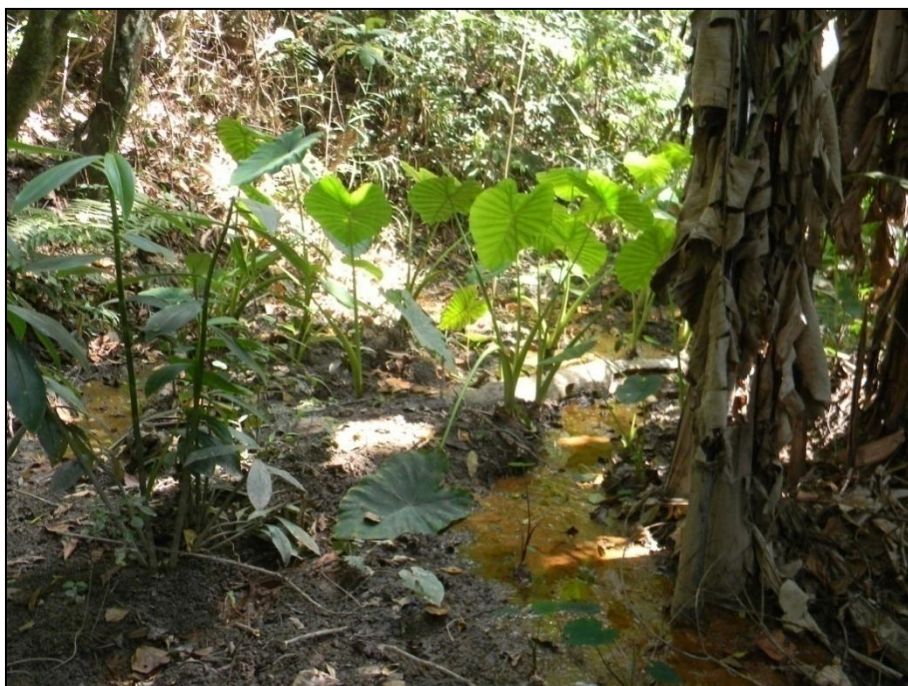
Descrição da área: • Nascente difusa em área residencial. • Local de alta declividade e difícil acesso. • Foi constatado muito lixo no local, pois a alta declividade (topo de talude) faz com que a região seja semelhante a uma “ponta de aterro”. • Nascente degradada com solo exposto. • Vegetação de entorno com muitas bananeiras e inhame.

Figura 3: Solo arenoso com ausência de vegetação ciliar nativa (bananeiras e Inhame) – nascente CVP-11.

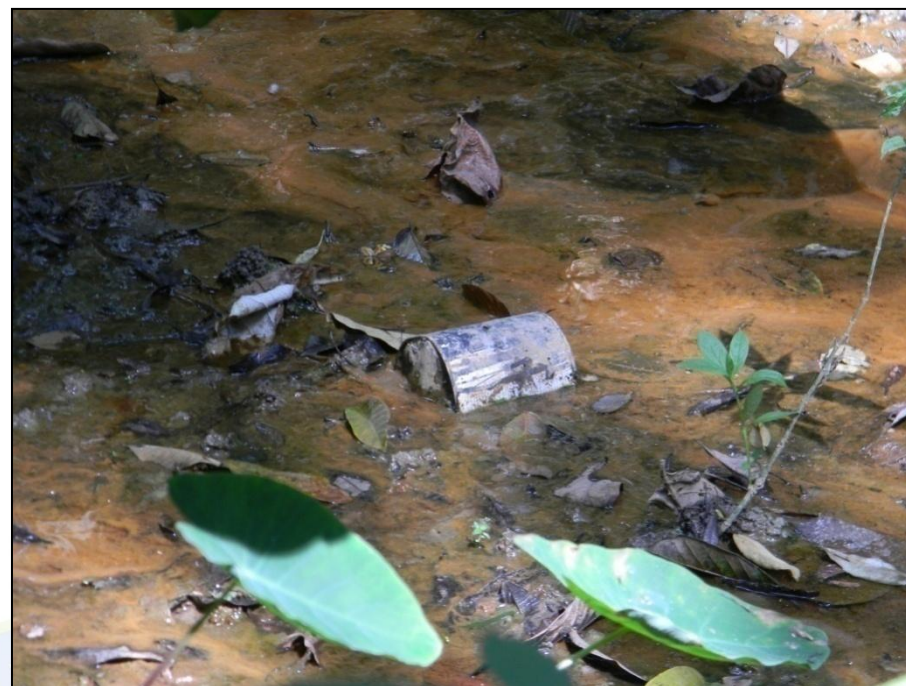
Figura 4: Registro de lixo lançado no manancial, neste caso, mais grave, lançamento de materiais solventes (latas de tinta) no ponto da nascente CVP-11.

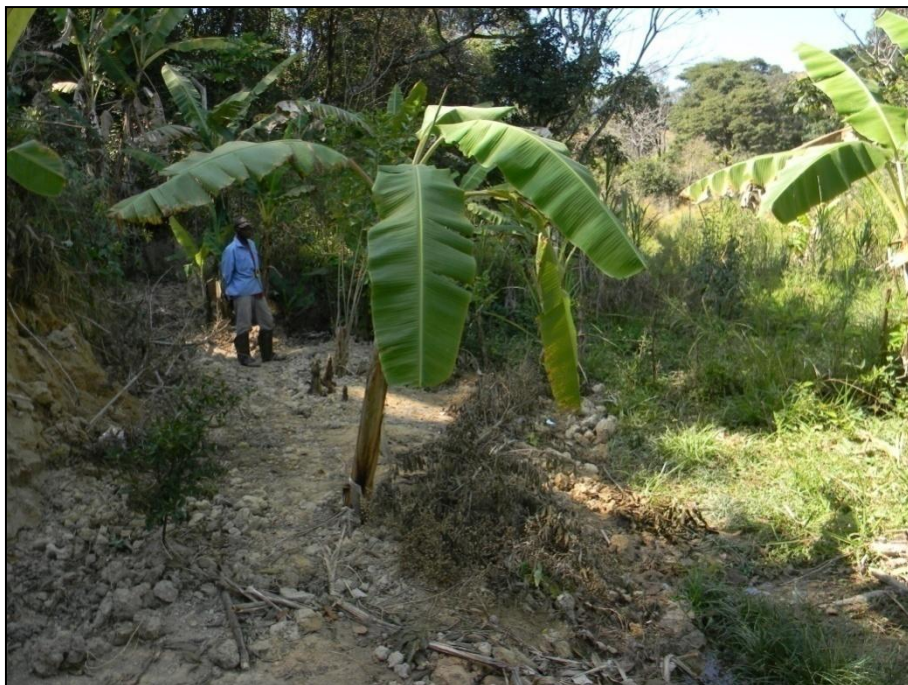
Figura 1: Área de entorno da nascente CVP-12. Ambiente com vegetação nativa descaracterizada.

- ✓ Efetivar o plantio de 1.500 mudas nativas na área degradada, plantadas através de metodologia de plantio direto e em linha com espaçamento de 3,0 X 2,0 metros, distribuindo e intercalando as mudas com espécies pioneiras e não pioneiras.
- ✓ As mudas poderão ser alocadas em campo juntamente com as transposições de solo e serrapilheiras, que deverão ser coletados em fragmentos próximos.
- ✓ Verifica-se como necessidade primordial para o estabelecimento das relações ecológicas e das mudas em campo, o acompanhamento bimestral das áreas, onde serão fornecidos dados que poderão subsidiar outros projetos e publicações.

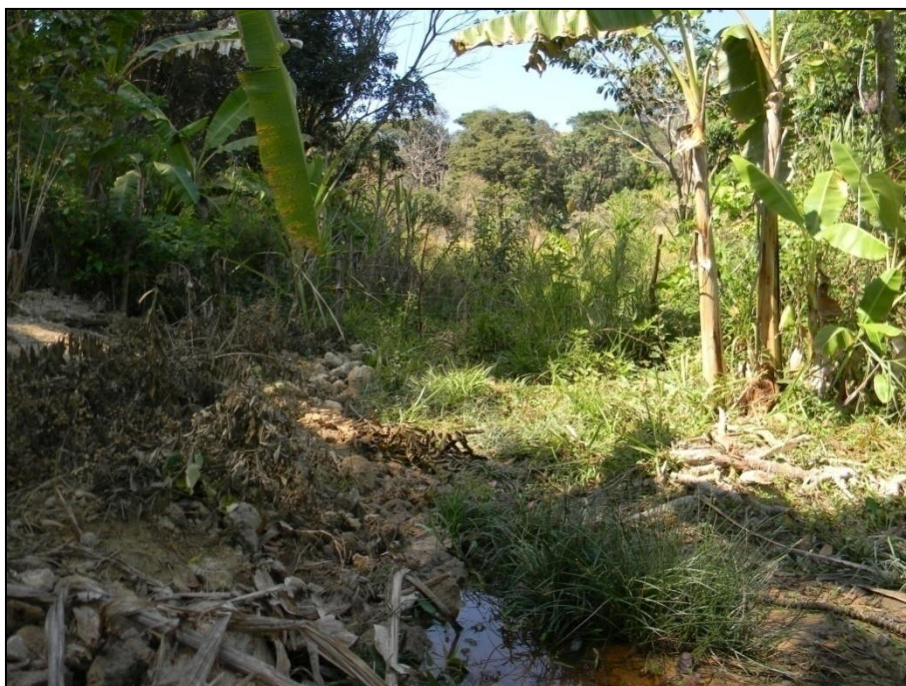
Figura 3: Entorno da nascente CVP-12. Afloramento localizado em área residencial.

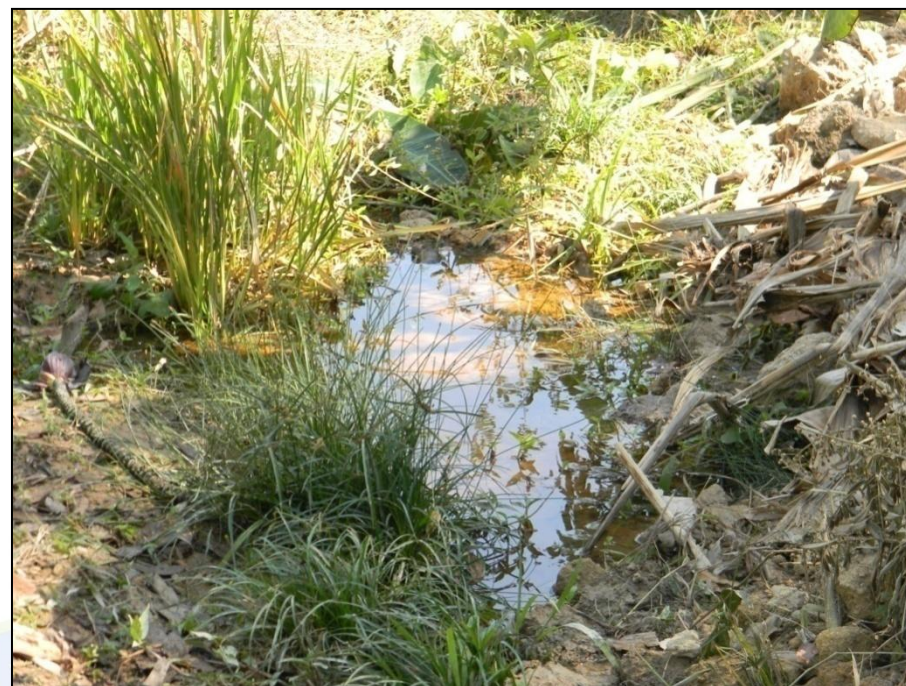
Figura 4: Vista do olho d'água da nascente CVP-12. Vegetação do entorno inexistente.

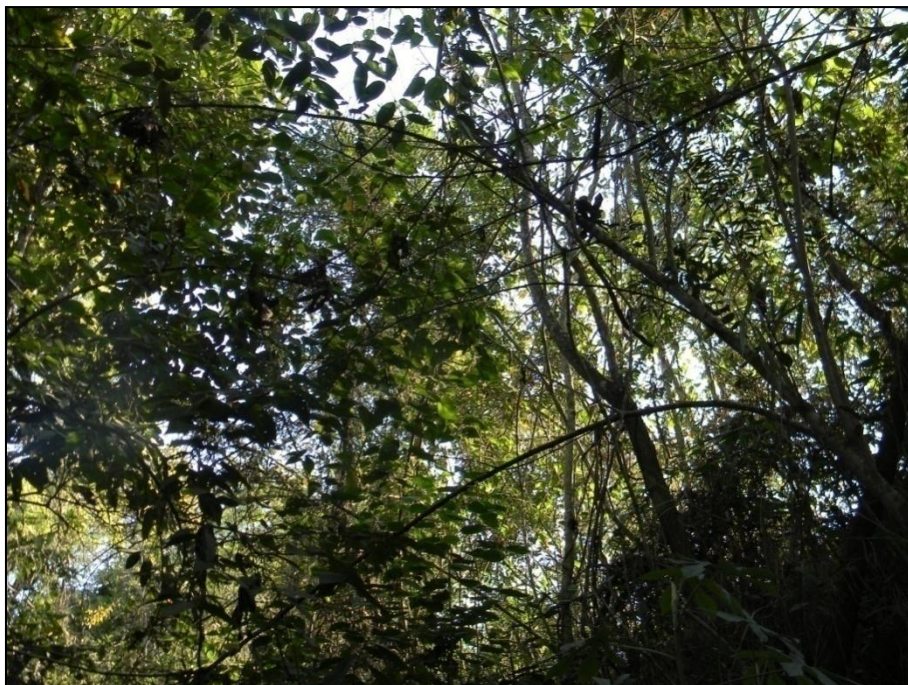
Figura 1: Vegetação de Floresta Estacional Semidecidual em bom estado de conservação no entorno da nascente CVP-13.

Por trata-se de nascente sem antropização e com a área de preservação permanente com remanescente florestal, não serão necessárias metodologias de plantio de mudas visto que as áreas serão providas de grandes quantidades de sementes depositadas através das matrizes já existentes e da avifauna presente.

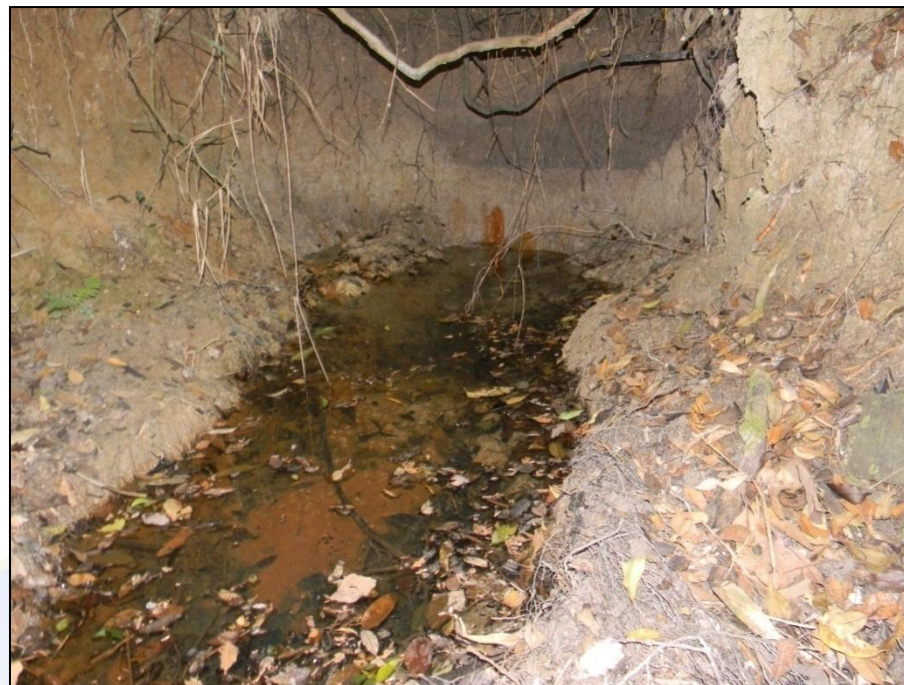
Figura 2: Detalhe da nascente CVP-13 pontual com afloramento em solo arenoso.

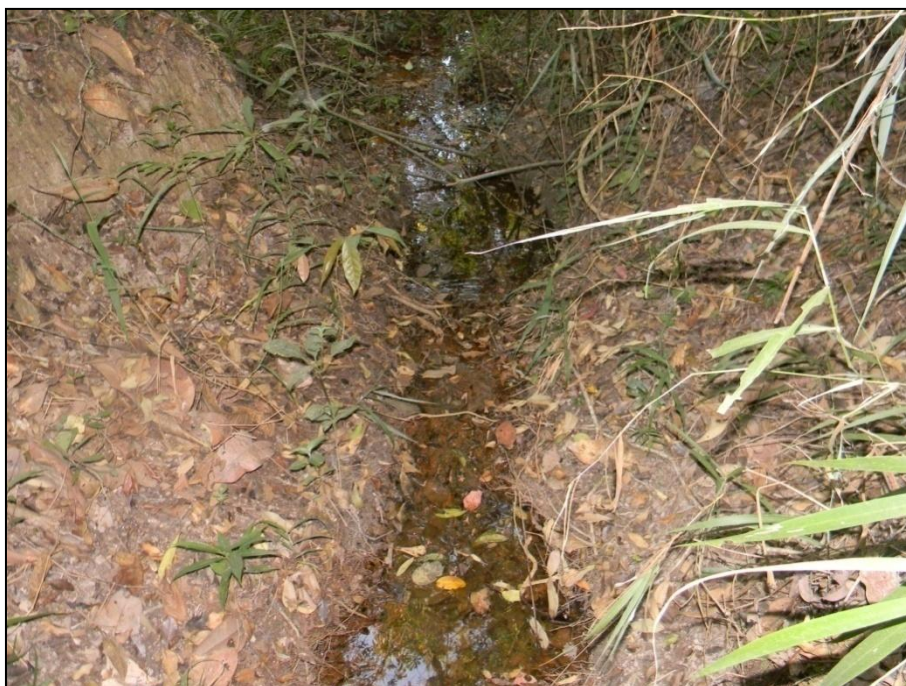
Figura 3: Início do curso d'água proveniente do afloramento da nascente CVP-13.

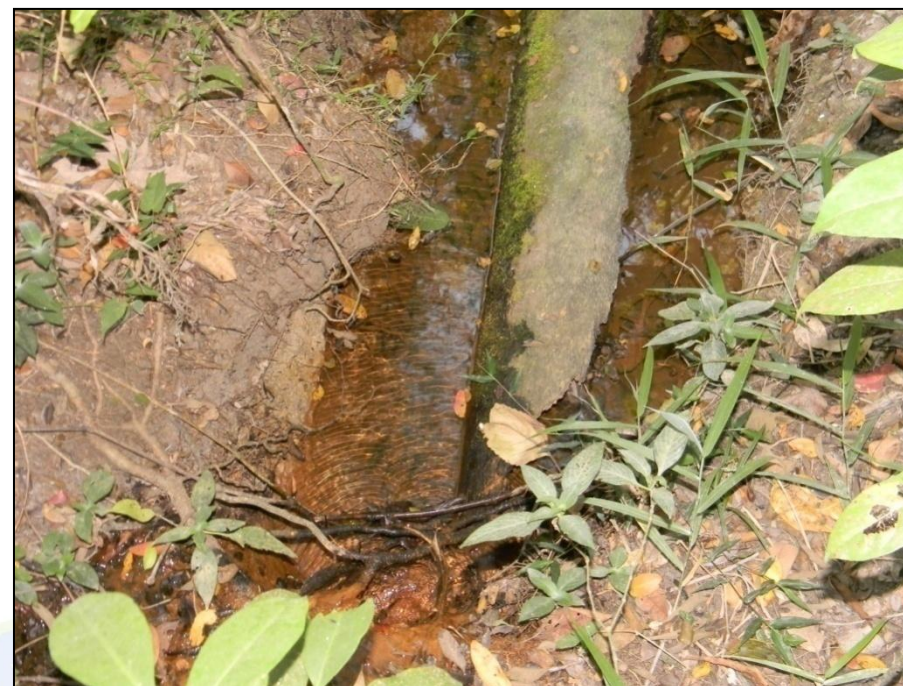
Figura 4: Olho d'água cristalino no local da nascente CVP-13.

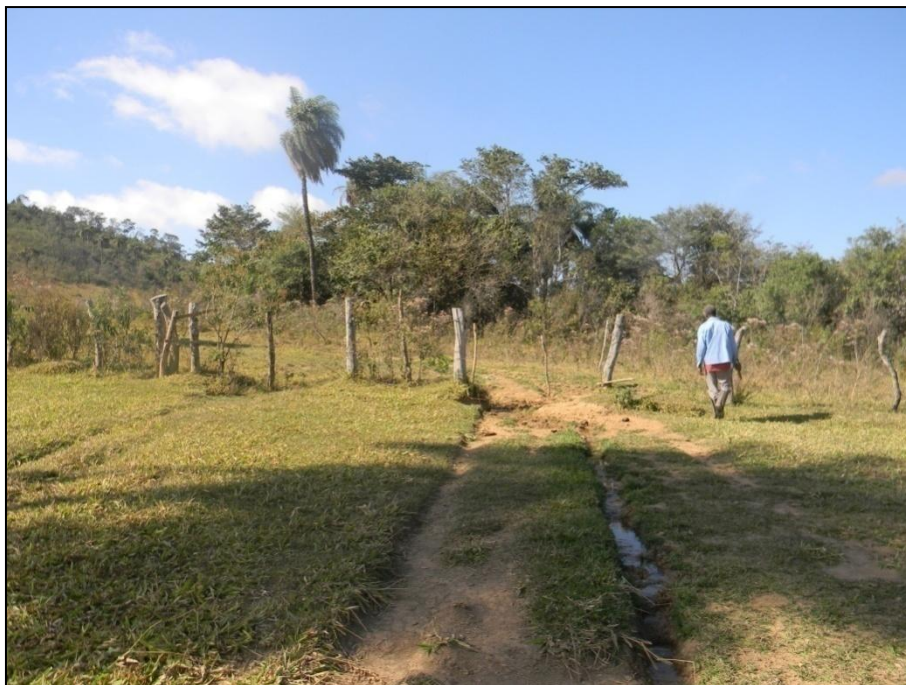
Figura 1: Acesso para área da nascente CVP-14, área de pastagem com processos erosivos atuantes.

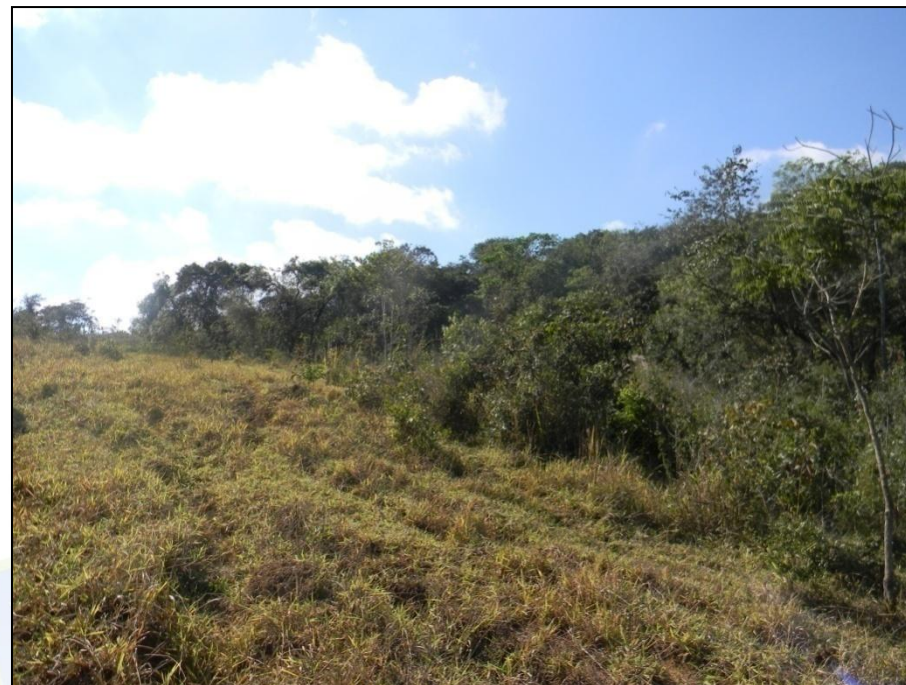
Figura 2: Local da nascente CVP-14 ao lado direito da imagem. Vegetação nativa preservada.

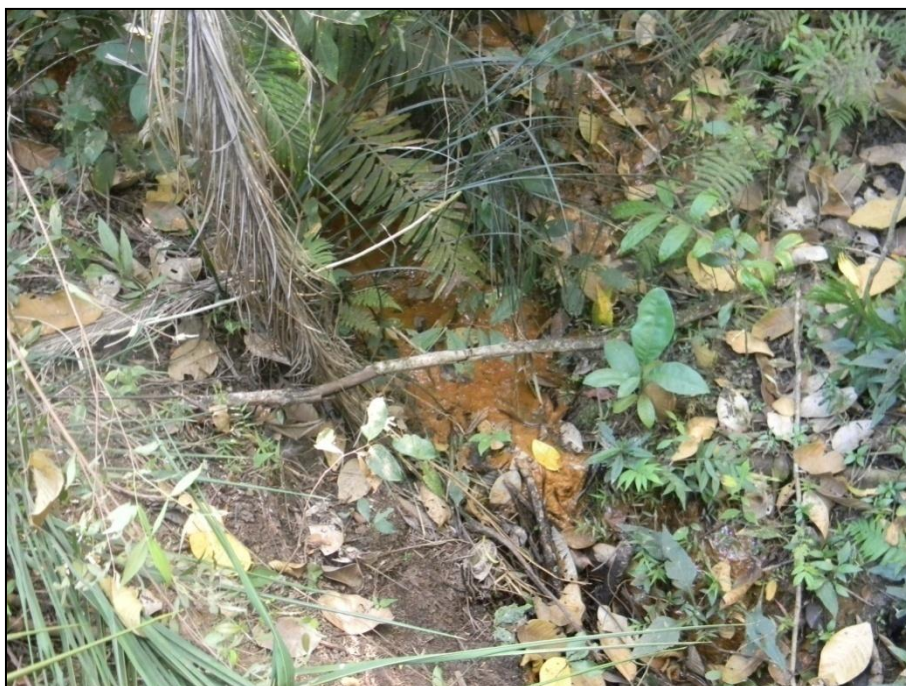
Figura 3: Afloramento hídrico pontual da nascente CVP-14.

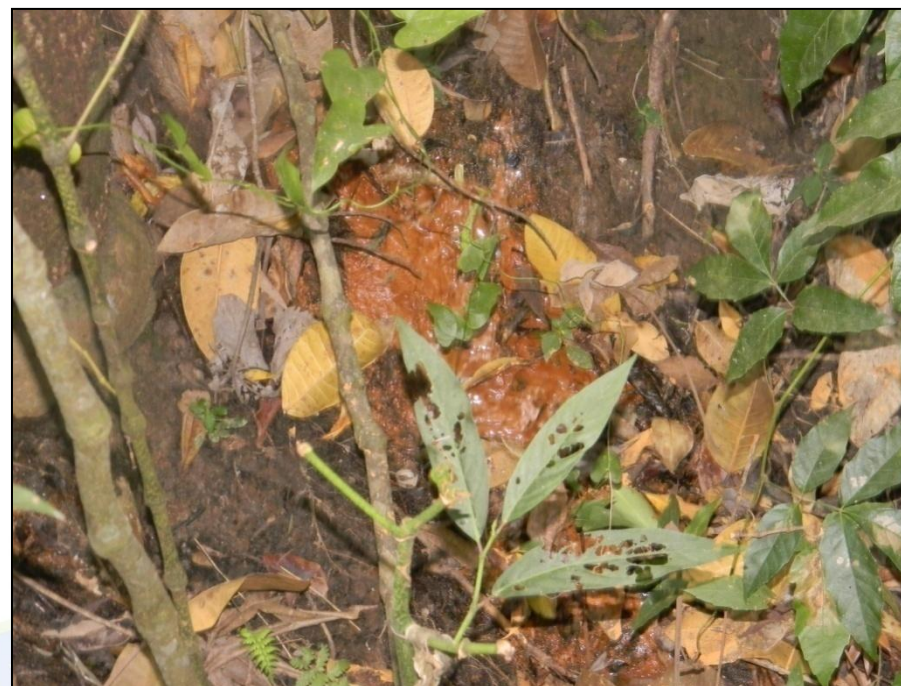
Figura 4: Detalhe do olho d'água da nascente CVP-14.

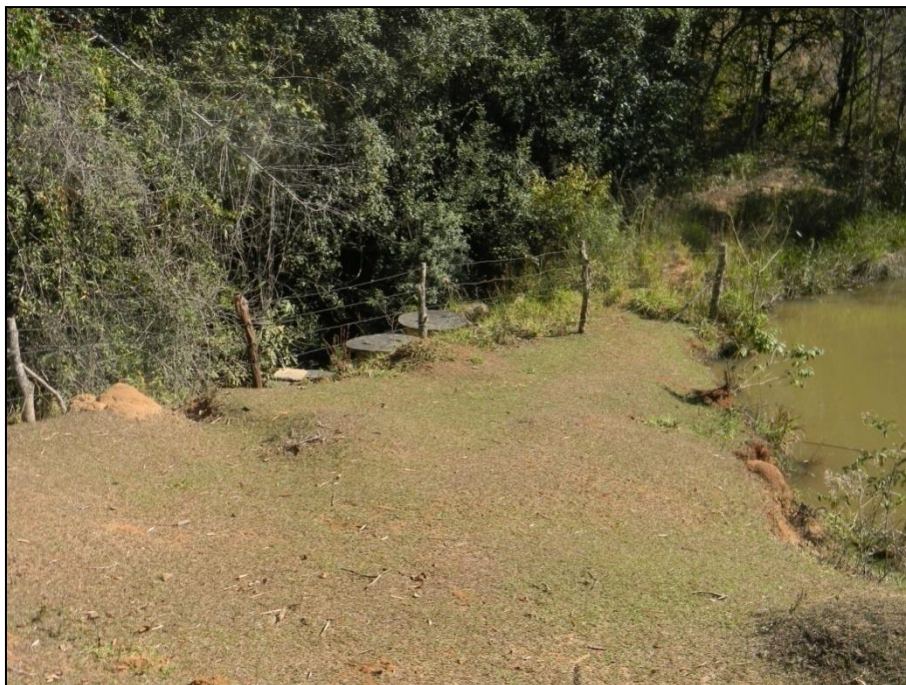
Figura 1: Área de entorno da nascente CVP-15 cercada ao lado direito da imagem.

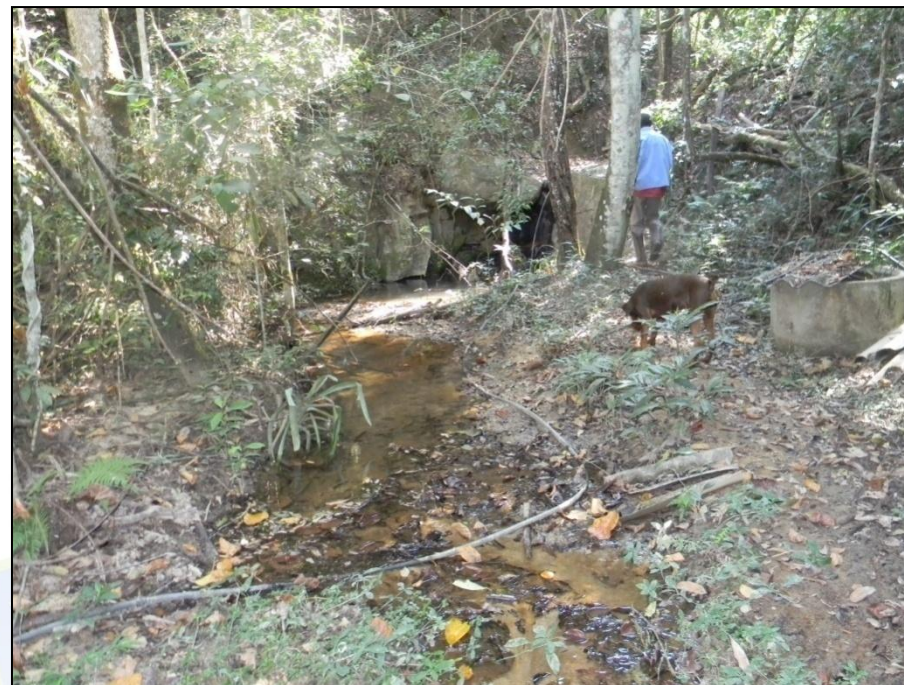
Figura 2: Início do curso d'água decorrente do afloramento da nascente CVP-15.

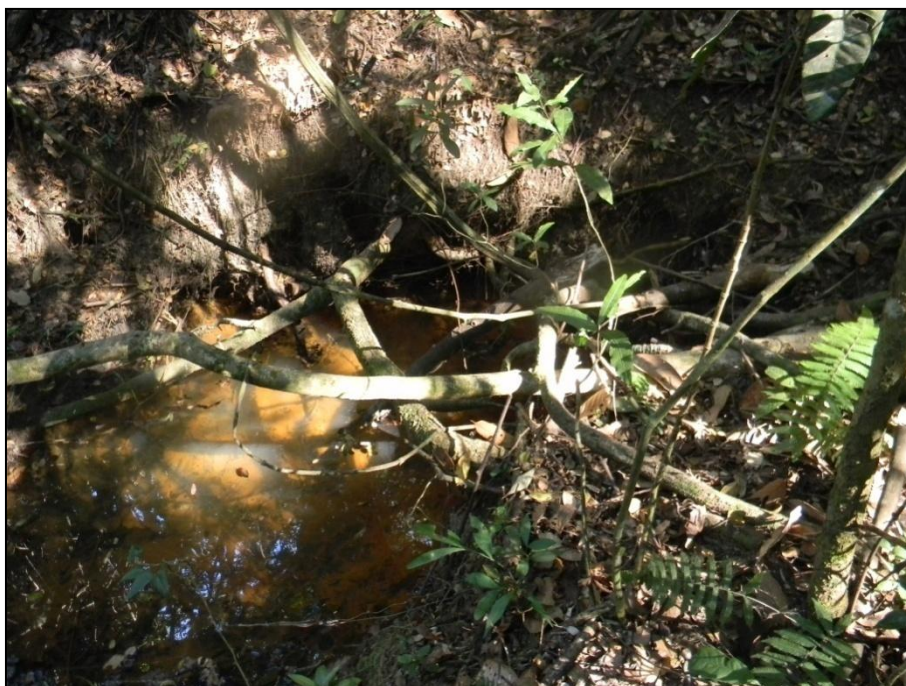
Figura 3: Afloramento hídrico pontual da nascente CVP-15 entre galhos e raízes da mata ciliar.

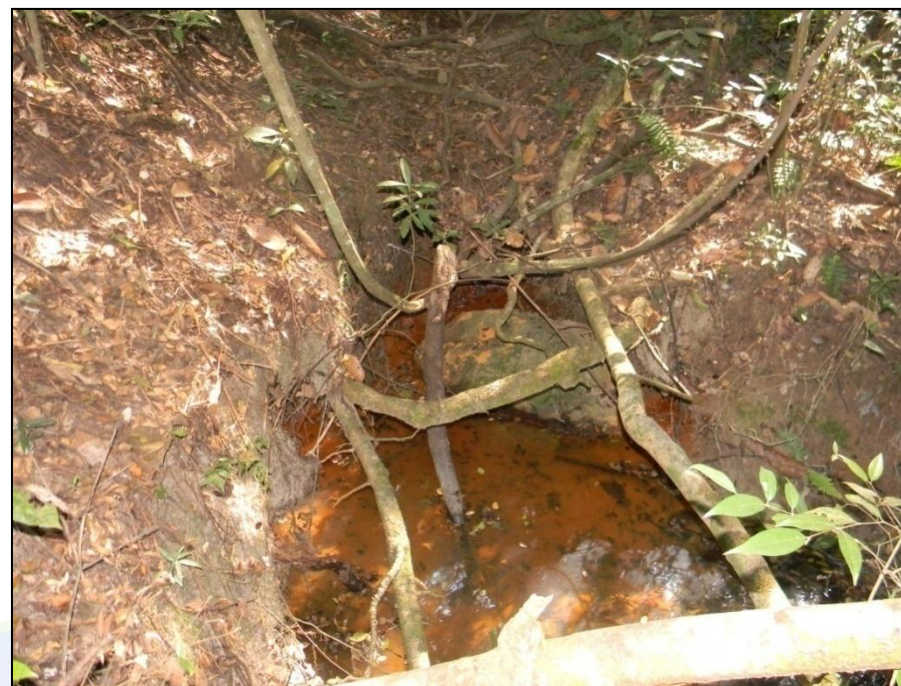
Figura 4: Detalhe da localização da nascente pontual CVP-15.

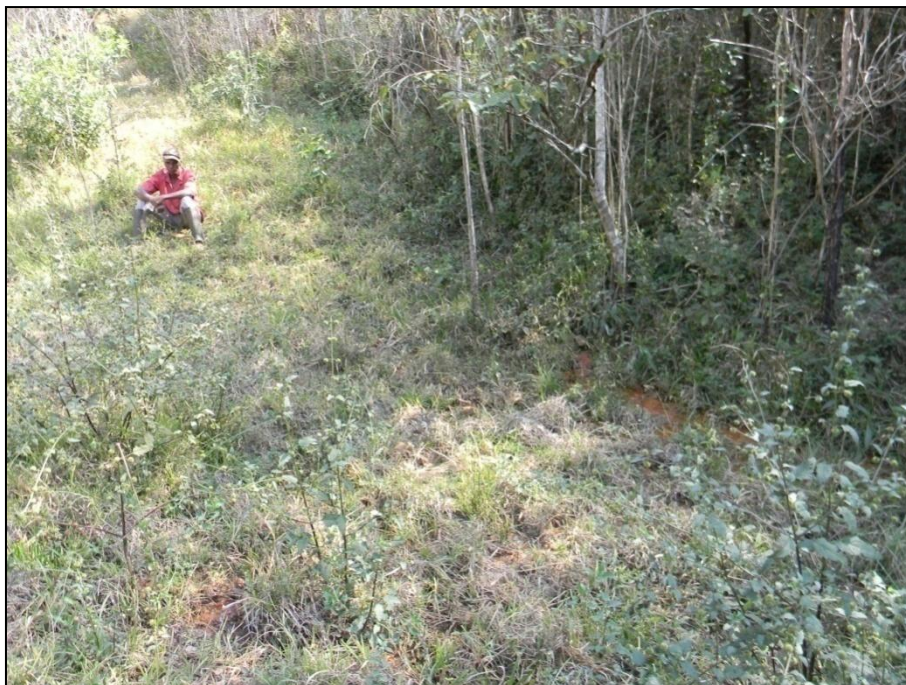
Figura 1: Área da nascente CVP-16 ao lado direito. Vegetação suprimida na cabeceira.

- ✓ Observa-se a antropização no local pela supressão da mata ciliar na cabeceira da nascente, bem como a pastagem em seu entorno.
- ✓ O acesso do gado às margens da nascente também acarreta na degradação da APP.

- ✓ Efetivar o plantio de 702 mudas nativas na área degradada, plantadas através de metodologia de agrupamento ou em ilhas de diversidade, distribuindo e intercalando as mudas com espécies pioneiras e não pioneiras.
- ✓ As mudas poderão ser alocadas em campo juntamente com as transposições de solo e serrapilheiras, que deverão ser coletados em fragmentos próximos.
- ✓ Verifica-se como necessidade primordial para o estabelecimento das relações ecológicas e das mudas em campo, o acompanhamento bimestral das áreas, onde serão fornecidos dados que poderão subsidiar outros projetos e publicações.

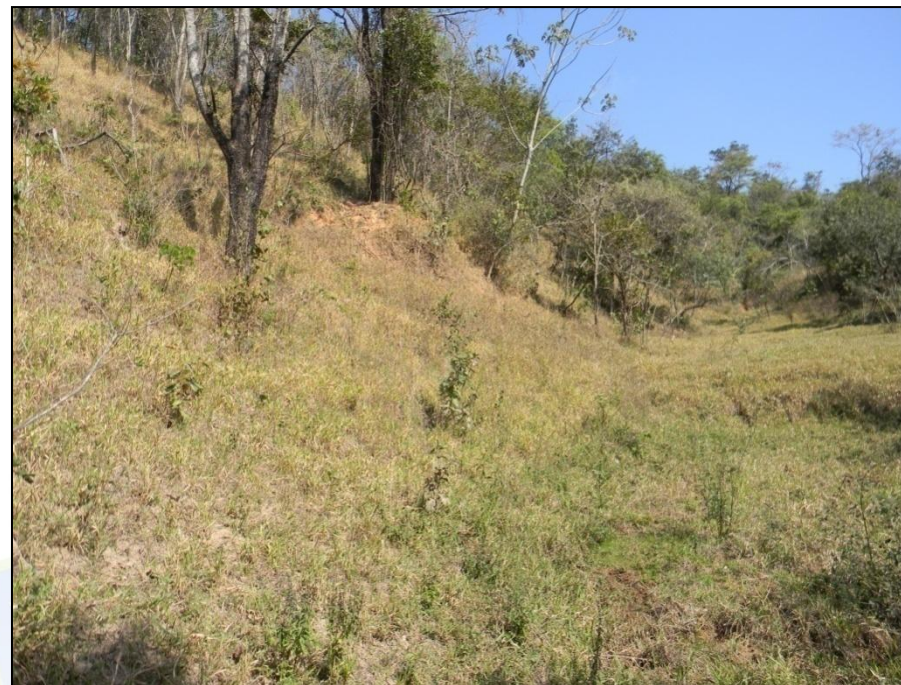
Figura 2: Nascente CVP-16 localizada em área de Pasto Limpo.

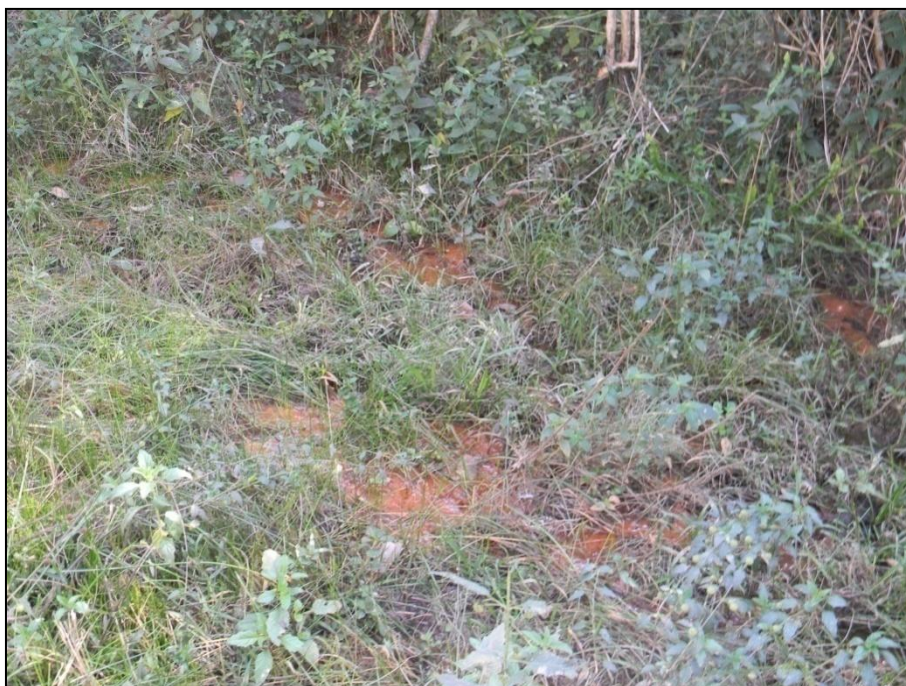
Figura 3: Detalhe da nascente CVP-16 com presença de vegetação rasteira (gramíneas).

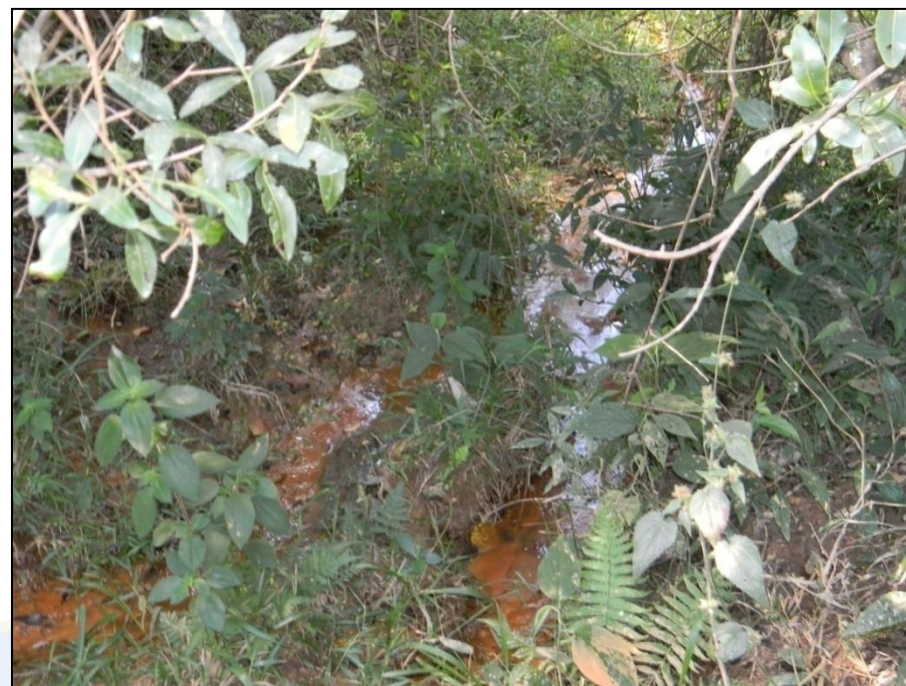
Figura 4: Afloramento difuso da nascente CVP-16, com vegetação secundária em seu entorno.

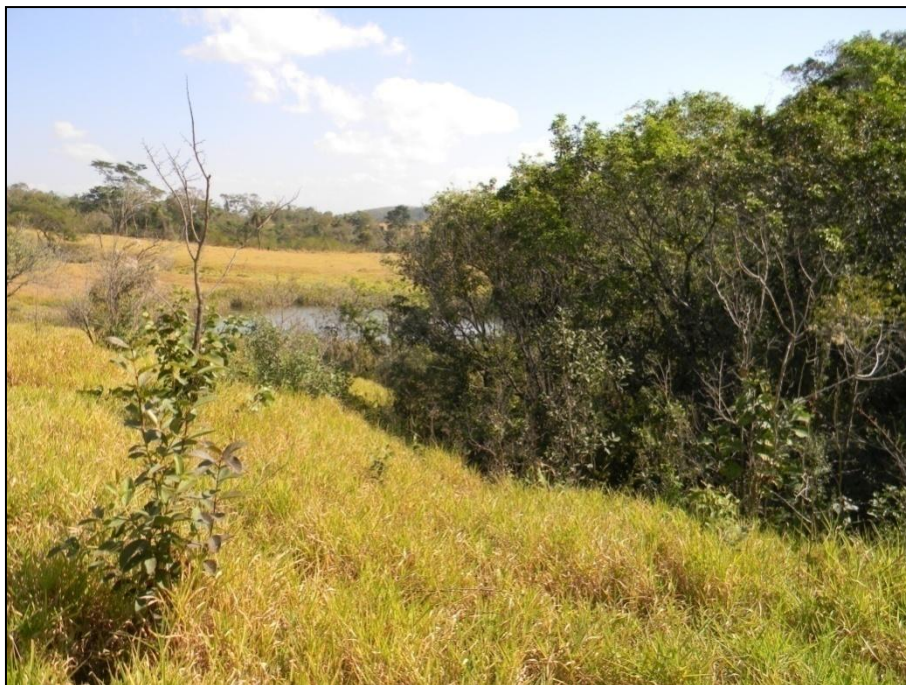
Figura 1: Remanescente arbóreo ao lado direito da imagem – nascente CVP-17.
