“Projeto de Valorização dos Cursos D’água em Áreas Rurais da Bacia Hidrográfica do Ribeirão da Mata”

Produto 5 – Diagnóstico das Áreas Cadastradas, conforme especificado no Termo de Referência.

Setembro/2012

DIAGNÓSTICO AMBIENTAL DAS ÁREAS DEGRADADAS E NASCENTES - RELATÓRIO FINAL DE CADASTRAMENTO

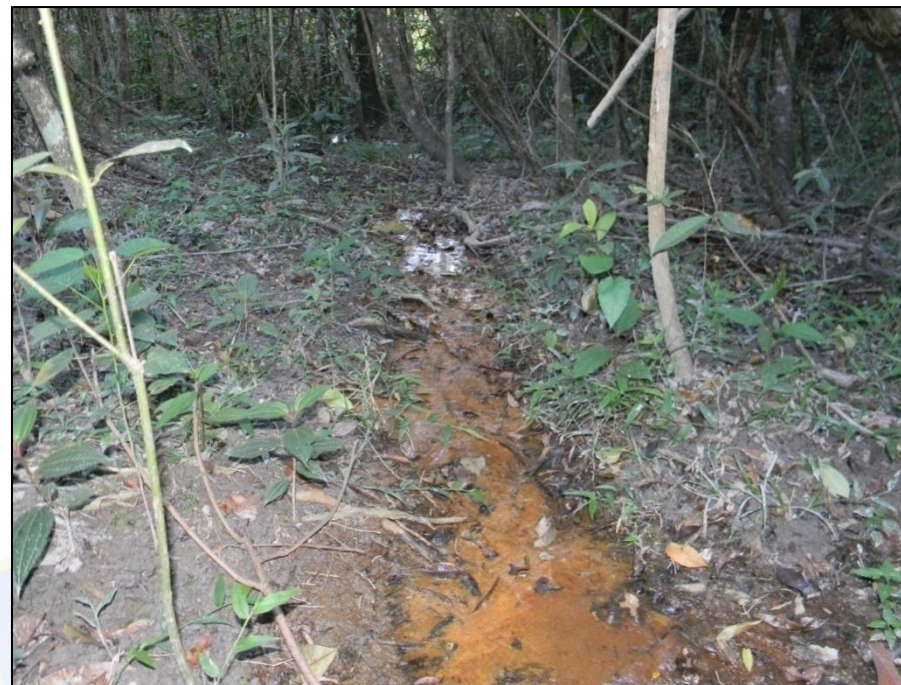
Figura 2: Início da formação do curso d'água da nascente CVP-17.

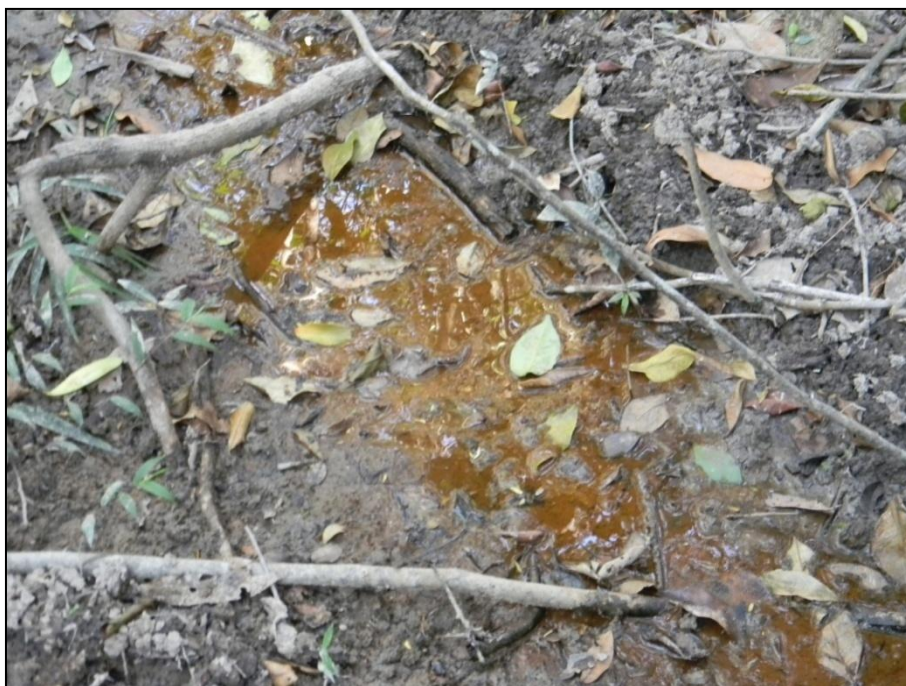
Figura 3: Detalhe do olho d'água da nascente CVP-17.

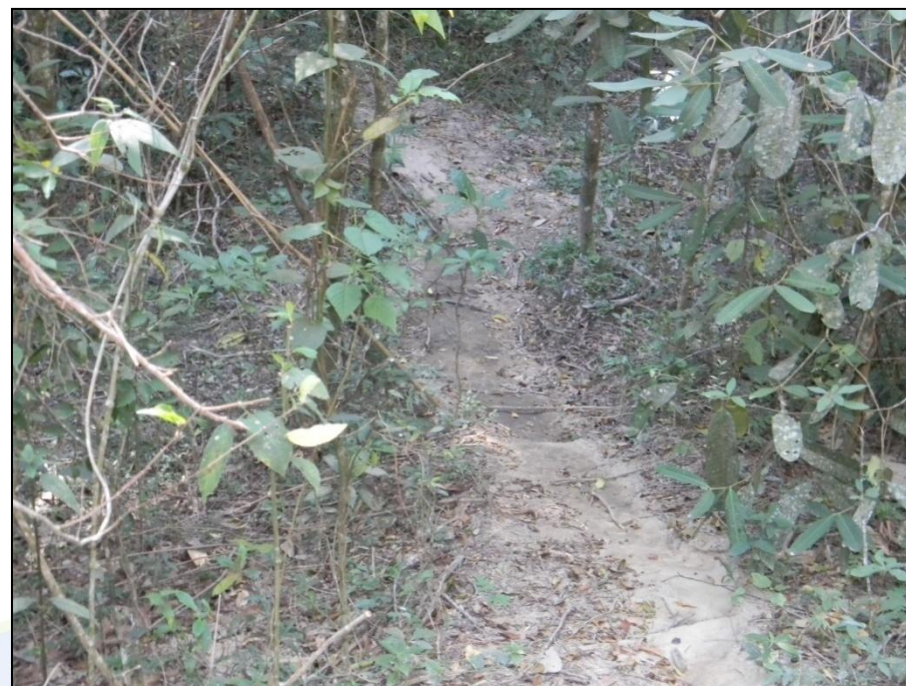
Figura 4: Pequena trilha de acesso para nascente CVP-17.

A área encontra-se com a mata ciliar em estágio inicial de degradação ambiental.

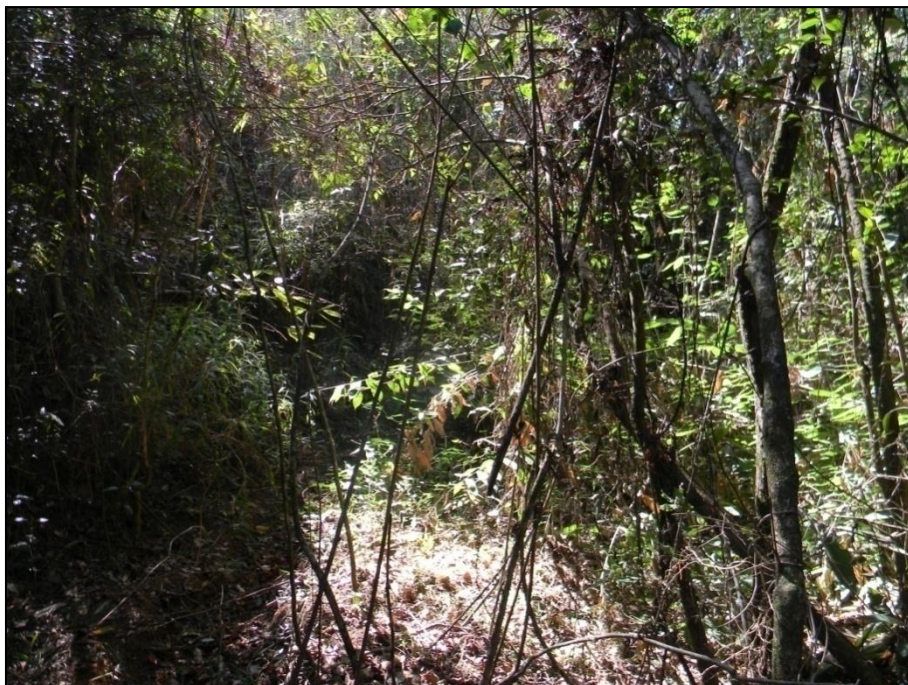
Figura 1: Vista no interior do local da nascente CVP-18. Mata nativa bem preservada.

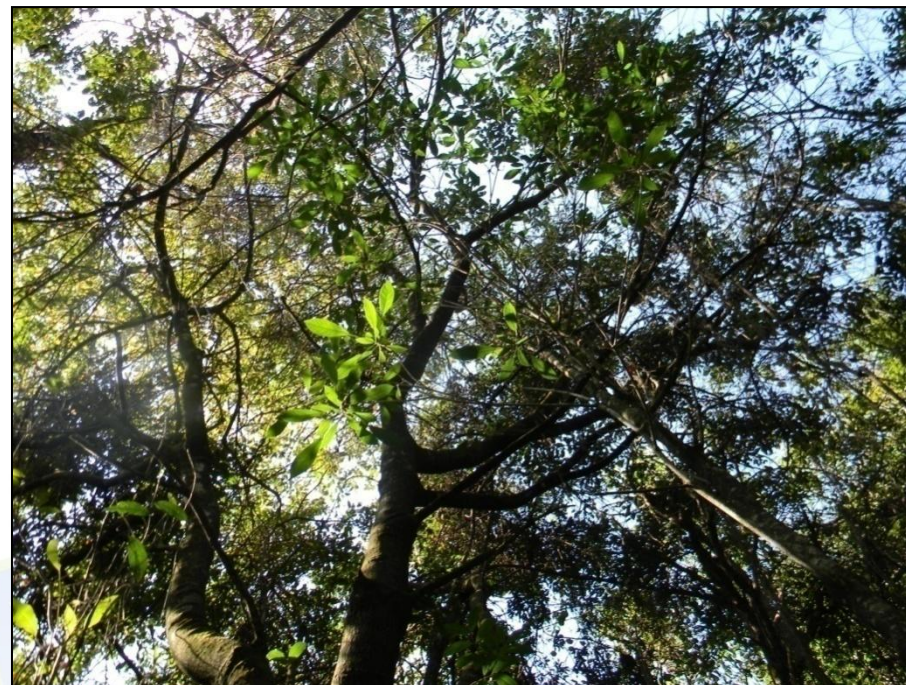
Figura 2: Vista ao nível do solo da copa das árvores – nascente CVP-18.

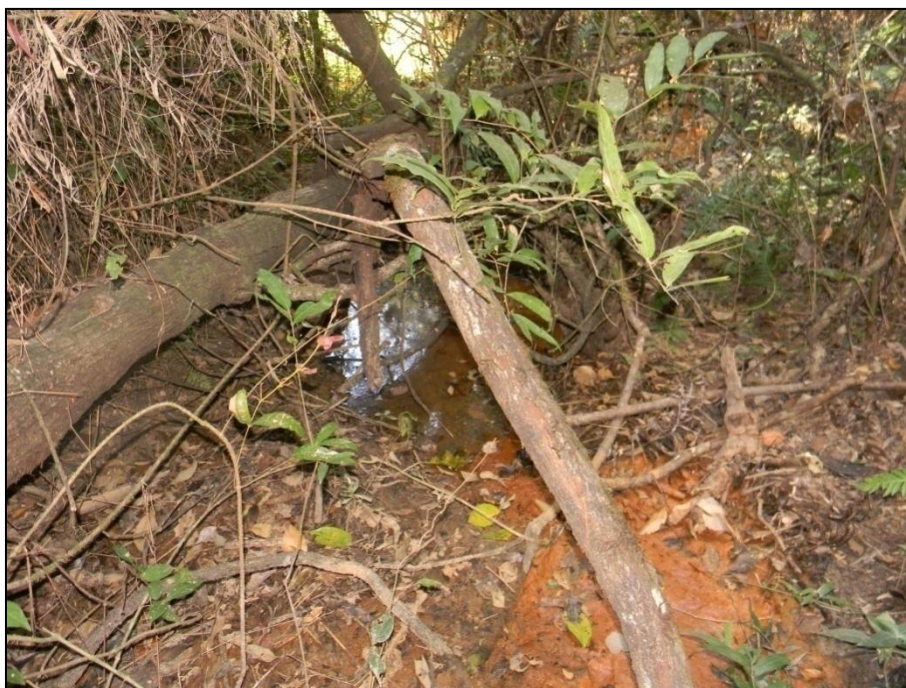
Figura 3: Afloramento hídrico da nascente CVP-18 entre galhos.

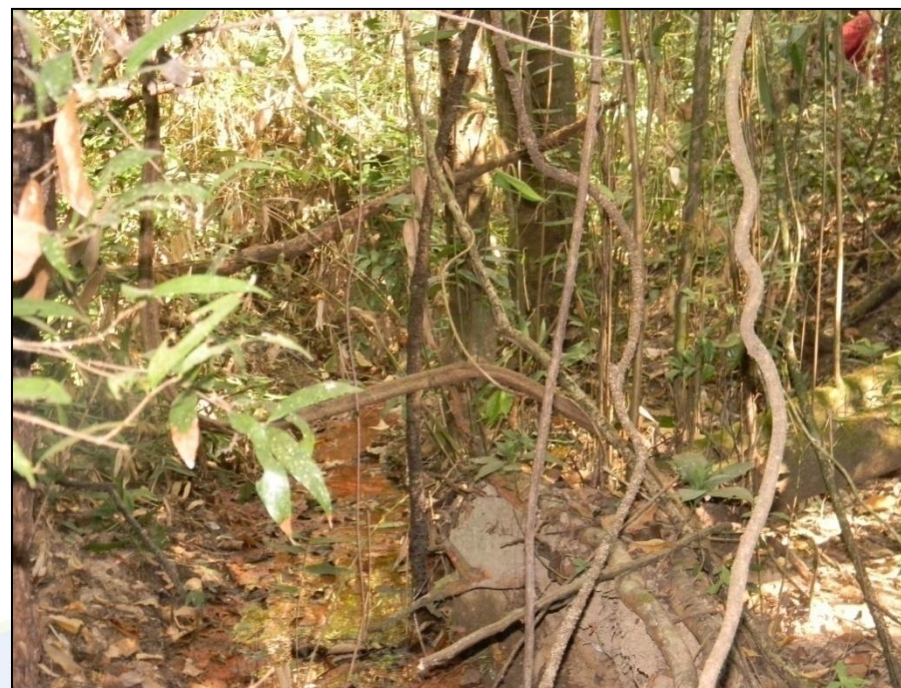
Figura 4: Solo hidromórfico da nascente CVP-18 entre cipós e ramos.

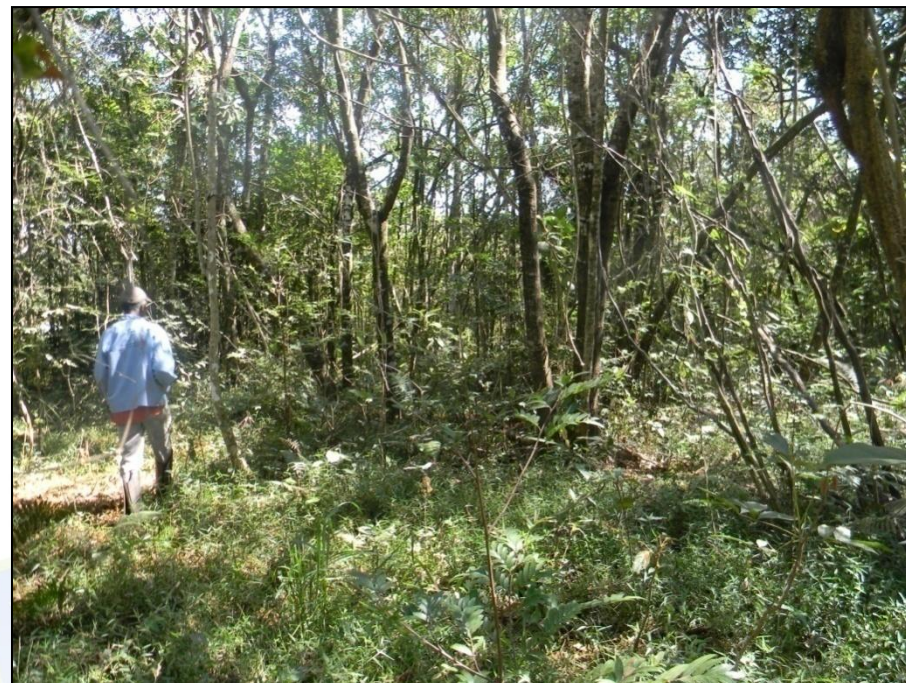
Figura 2: Vegetação ciliar preservada no entorno do ponto CVP-19.

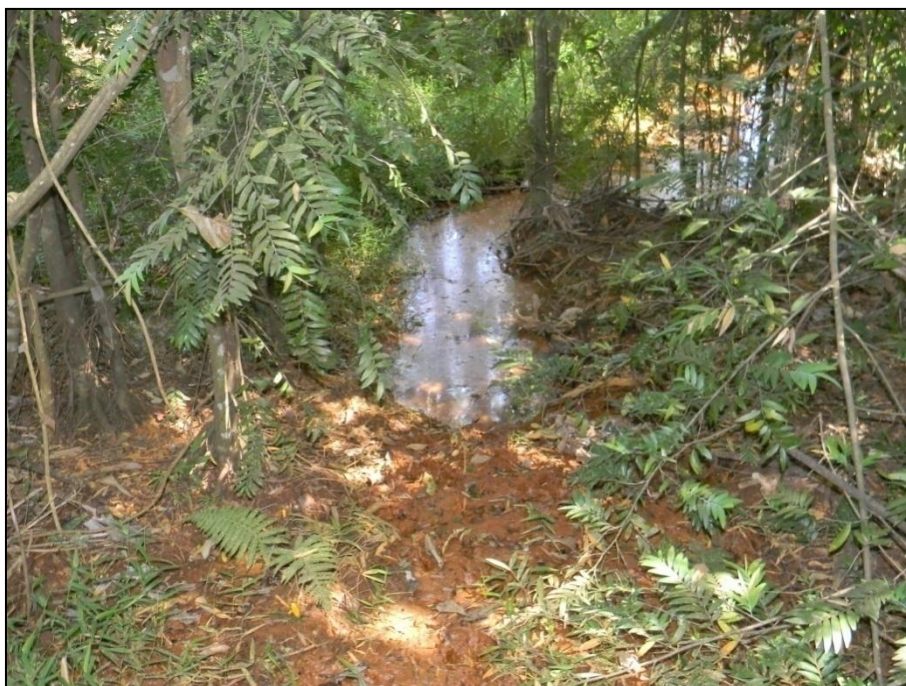
Figura 3: Afloramento hídrico da nascente CVP-19.

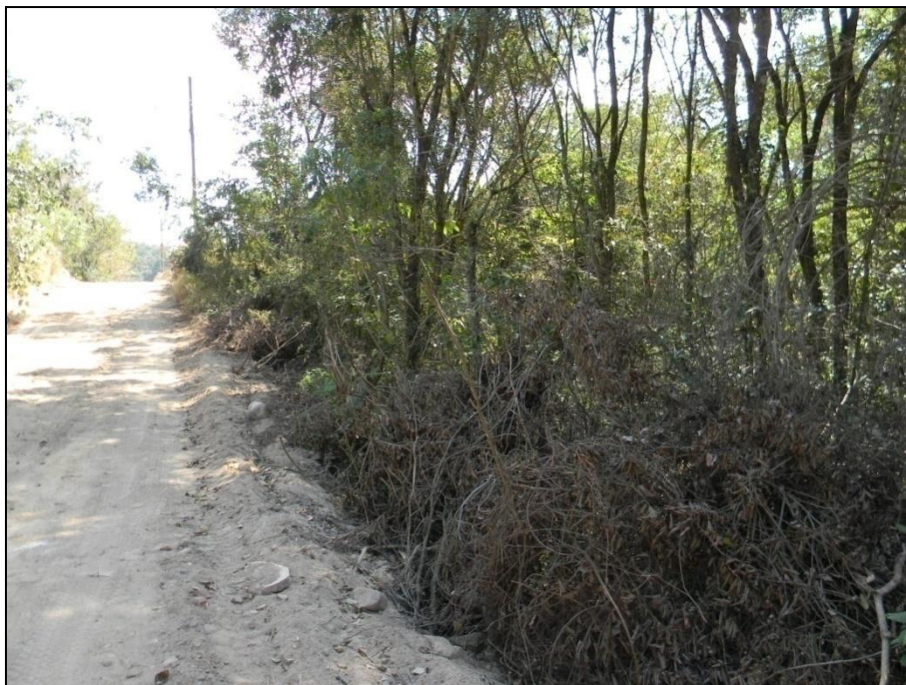
Figura 1: Acesso à nascente CVP-20 via estrada de terra.

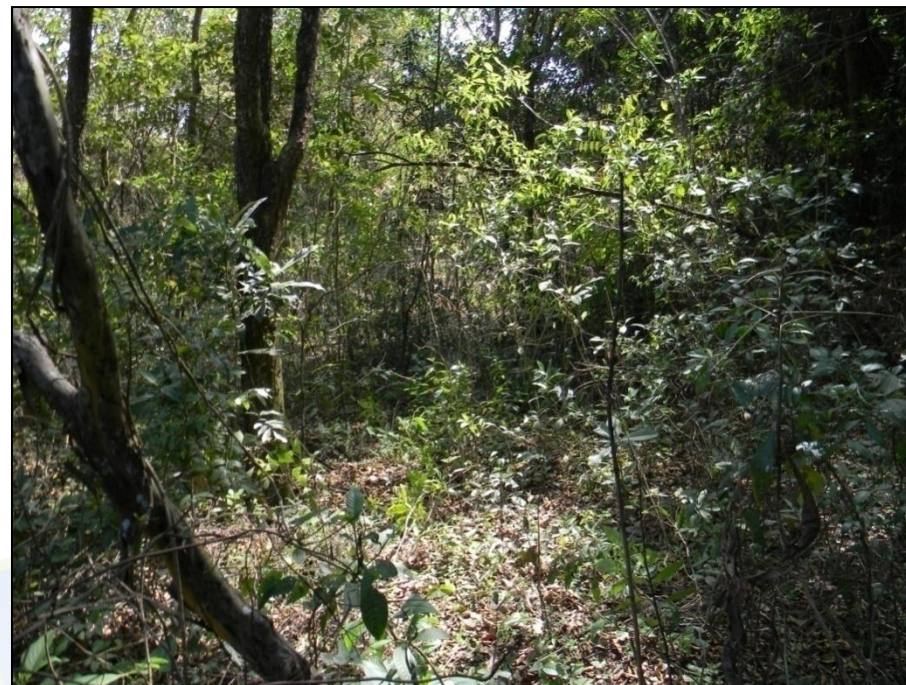
Figura 2: Entrada para visita à nascente CVP-20.

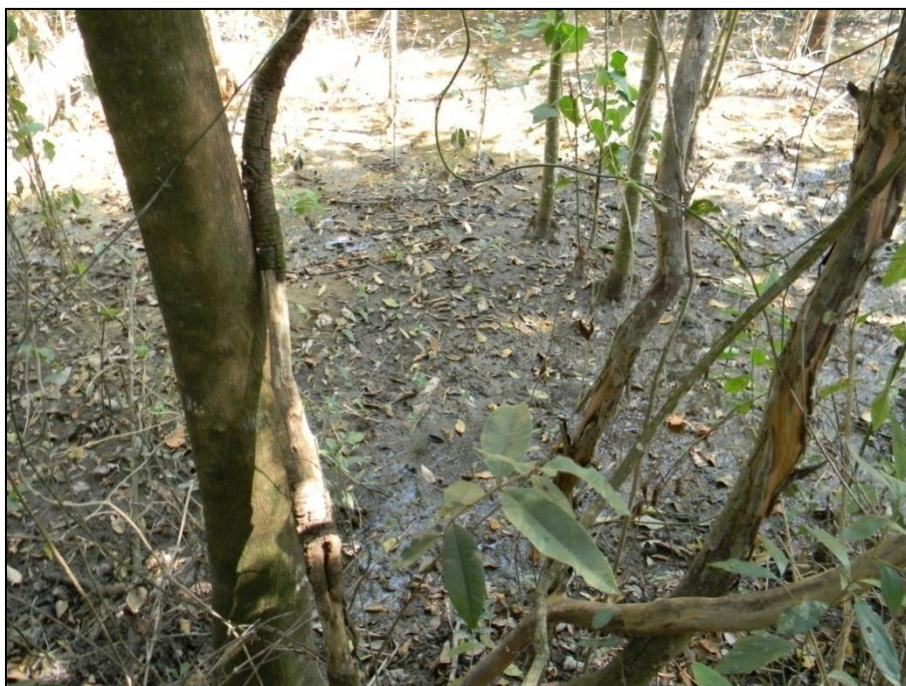
Figura 3: Solo hidromórfico as margens da nascente CVP-20.

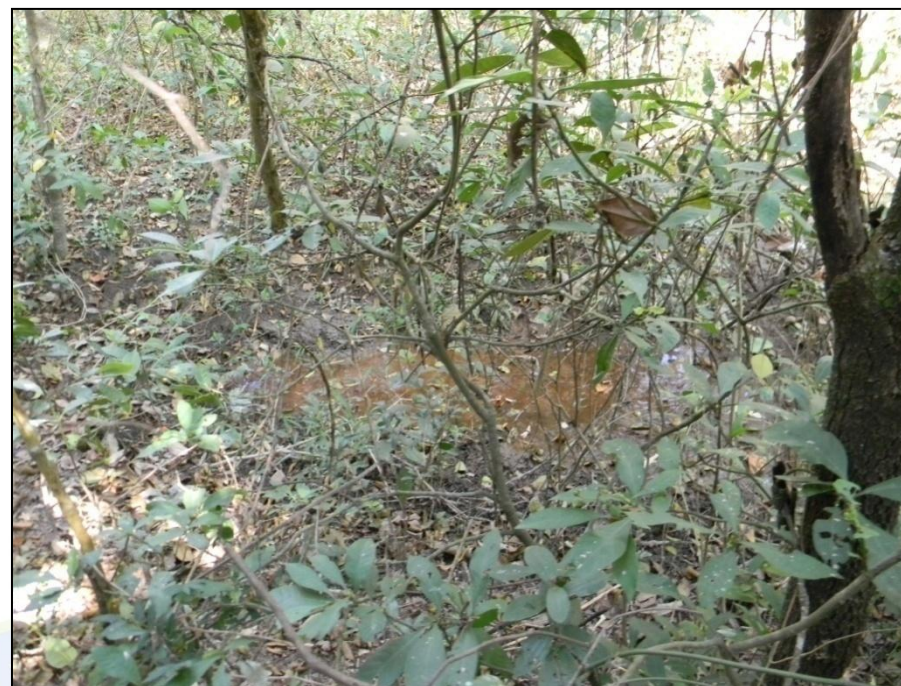
Figura 4: Vista do olho d'água da nascente CVP-20.

Através dos mapeamentos realizados verificou-se que a área encontra-se em estágio médio de degradação ambiental através da construção doméstica e antropização da área da nascente.

- ✓ Efetivar o plantio de 702 mudas nativas na área degradada, plantadas através de metodologia de agrupamento em ilhas ou núcleos de diversidade, distribuindo e intercalando as mudas com espécies pioneiras e não pioneiras.
- ✓ As mudas poderão ser alocadas em campo juntamente com as transposições de solo e serrapilheiras, que deverão ser coletados em fragmentos próximos.
- ✓ Verifica-se como necessidade primordial para o estabelecimento das relações ecológicas e das mudas em campo, o acompanhamento bimestral das áreas, onde serão fornecidos dados que poderão subsidiar outros projetos e publicações.

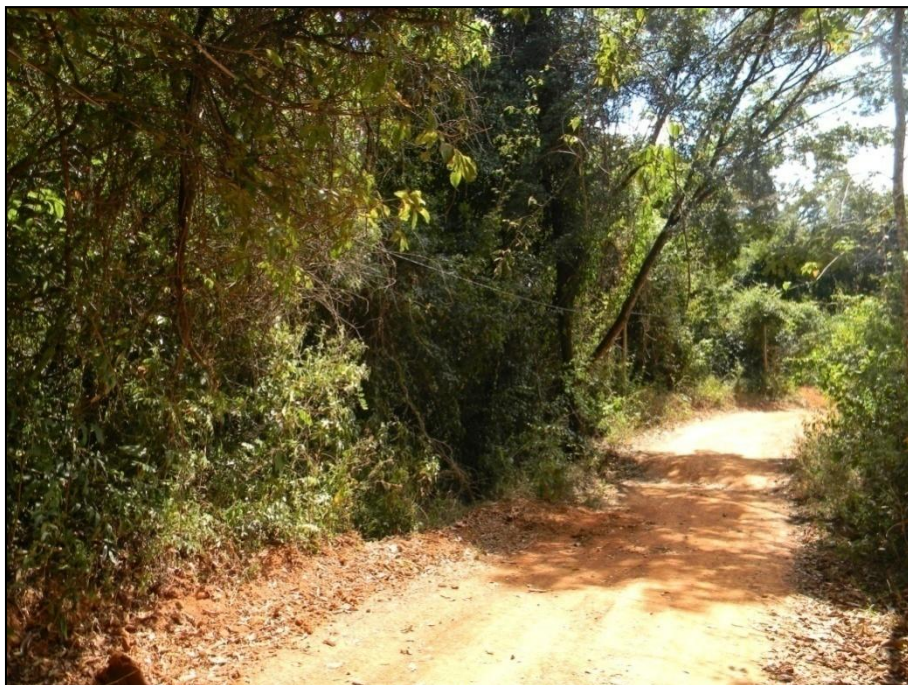
Figura 1: Área de localização da nascente – lado esquerdo da imagem, ponto CVP-21.

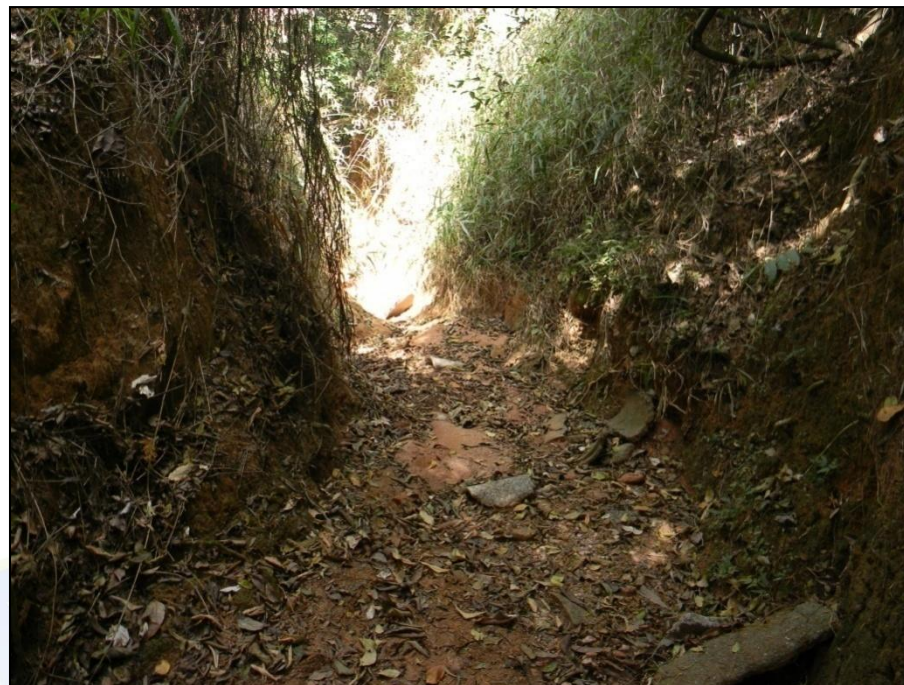
Figura 2: Acesso por dentro de uma gruta, nascente CVP-21.

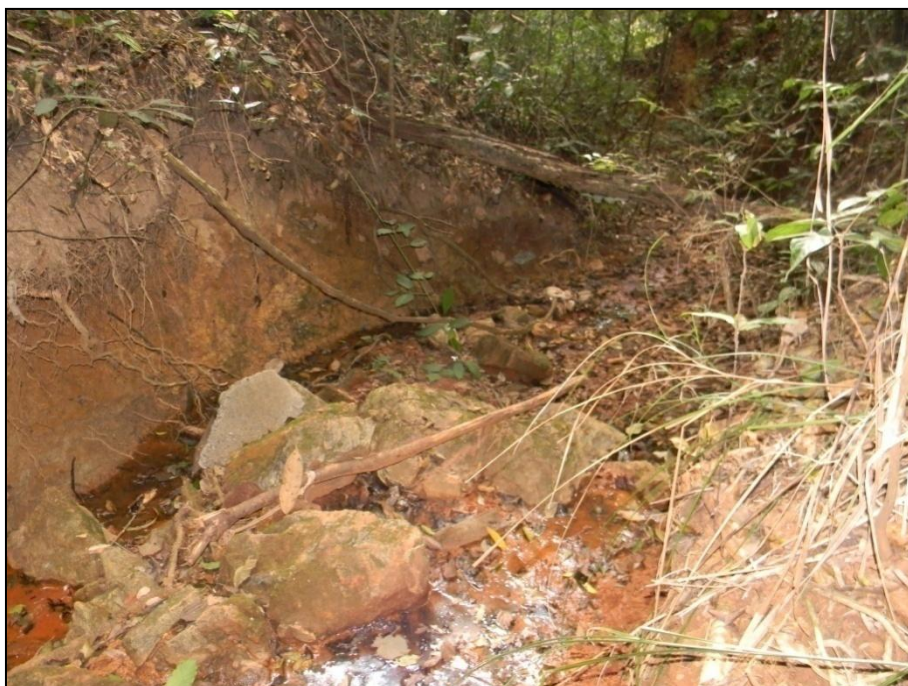
Figura 3: Detalhe do afloramento hídrico em meio rochoso na nascente CVP-21.

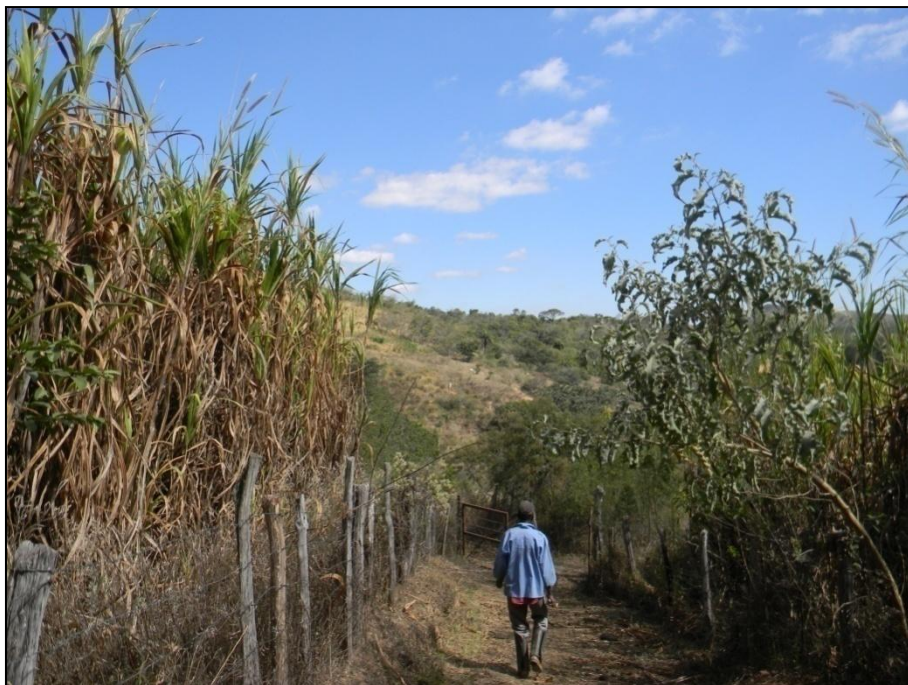
Figura 1: Acesso para nascente CVP-22 em meio a cultivo.

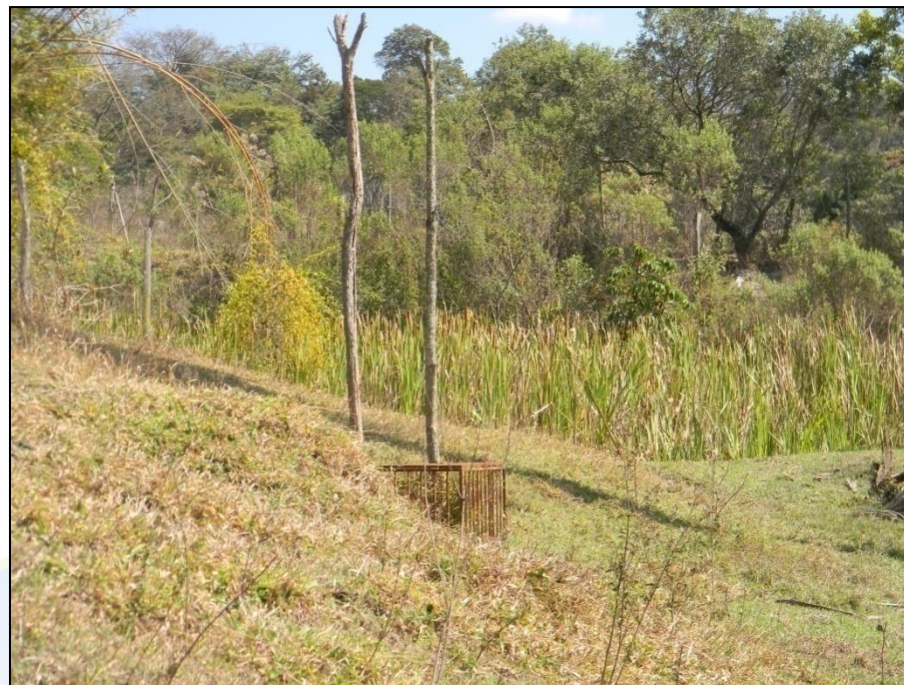
Figura 2: Área de solo alagado com vegetação característica (taboa), nascente CVP-22.

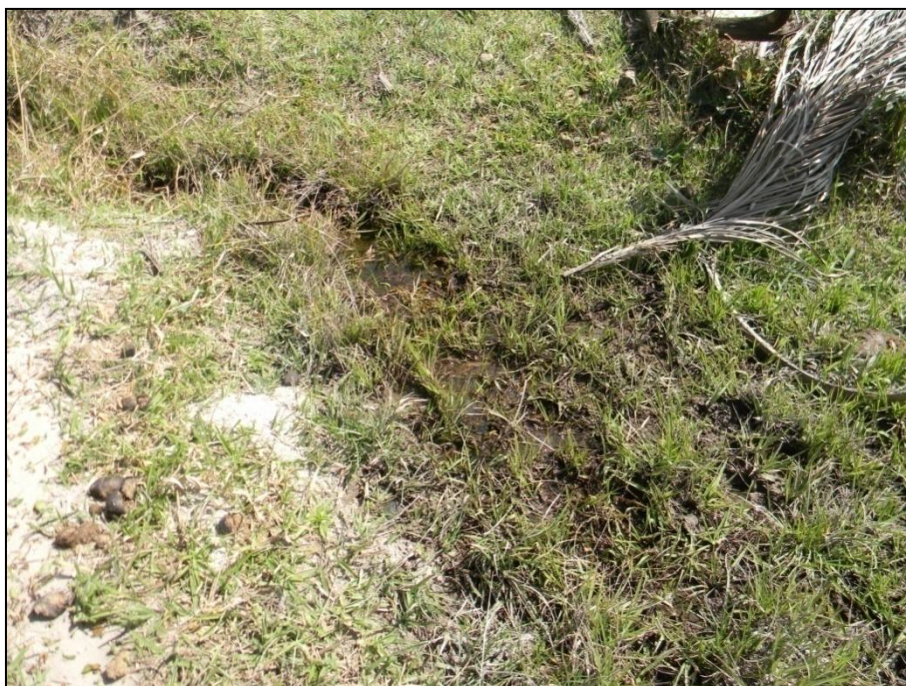
Figura 3: Afloramento pontual em meio a gramíneas, nascente CVP-22.

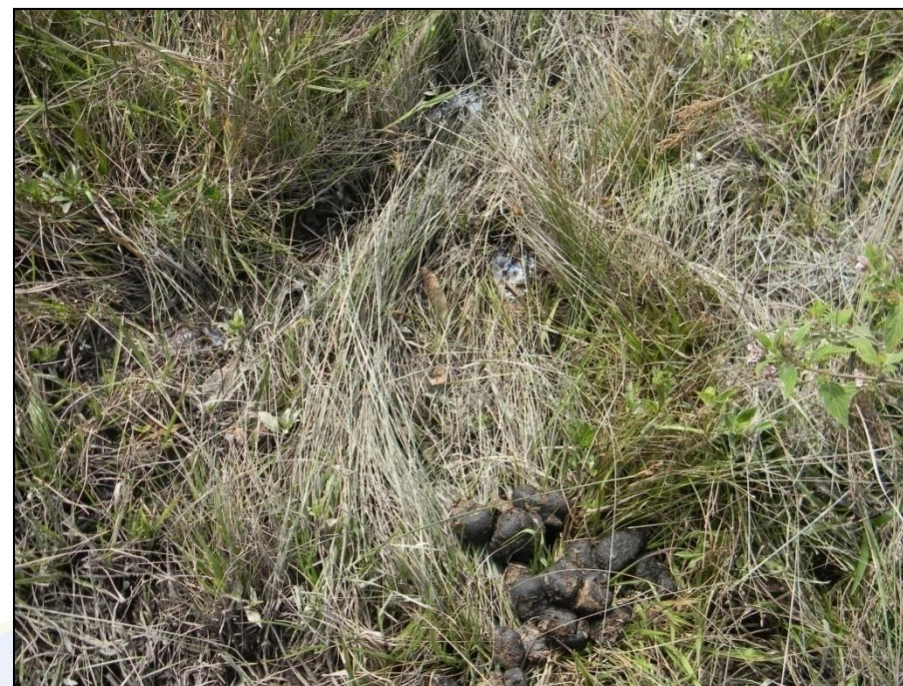
Figura 4: Detalhe para registro de fezes de origem animal no ponto CVP-22.

A área encontra-se em estágio de degradação ambiental pelo uso da área para construção doméstica e antropização da área da nascente.

- ✓ Pelas dimensões do manancial será necessária a construção de aproximadamente 314 metros de cerca para proteger o manancial.
- ✓ Efetivar o plantio de 1.500 mudas nativas na área degradada, plantadas através de metodologia de plantio direto e em linha com espaçamento de 3,0 X 2,0 metros, distribuindo e intercalando as mudas com espécies pioneiras e não pioneiras.
- ✓ As mudas poderão ser alocadas em campo juntamente com as transposições de solo e serrapilheiras, que deverão ser coletados em fragmentos próximos.
- ✓ Verifica-se como necessidade primordial para o estabelecimento das relações ecológicas e das mudas em campo, o acompanhamento bimestral das áreas, onde serão fornecidos dados que poderão subsidiar outros projetos e publicações.

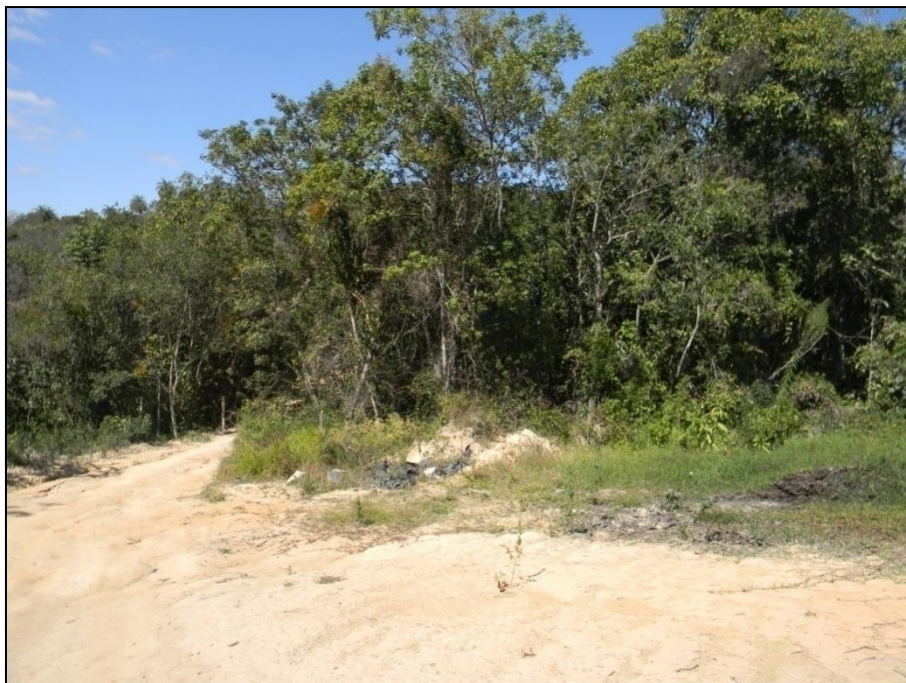
Figura 1: Acesso para nascente CVP-23 podendo ser verificado que trata-se de local sob fortes pressões antrópicas.

- ✓ Pelas dimensões do manancial será necessária a construção de aproximadamente 314 metros de cerca para proteger o manancial.
- ✓ Efetivar o plantio de 1.500 mudas nativas na área degradada, plantadas através de metodologia de plantio direto e em linha com espaçamento de 3,0 X 2,0 metros, distribuindo e intercalando as mudas com espécies pioneiras e não pioneiras.

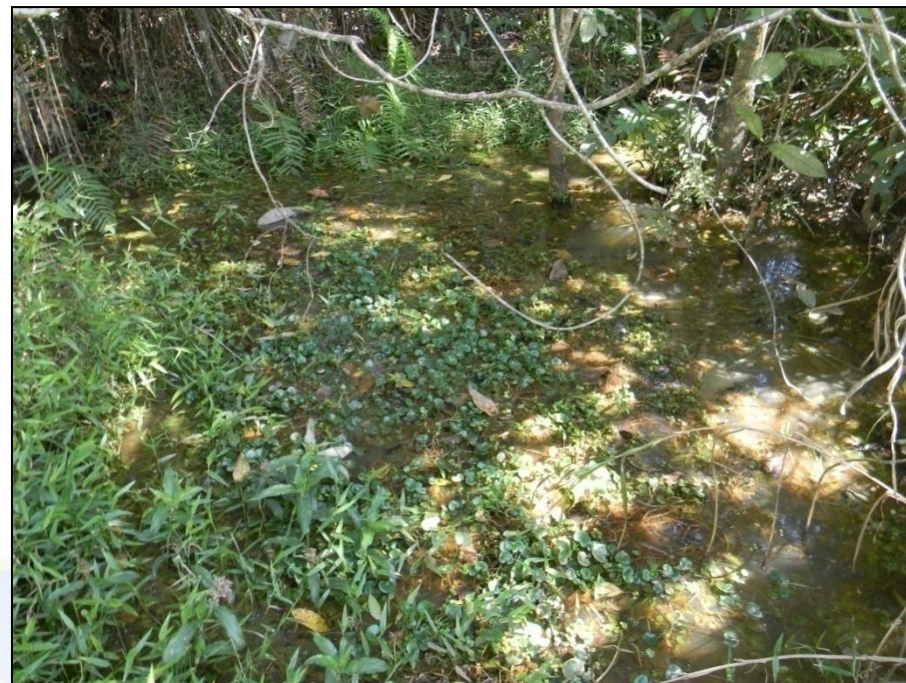
Figura 2: Área brejosa nas imediações da nascente CVP-23.

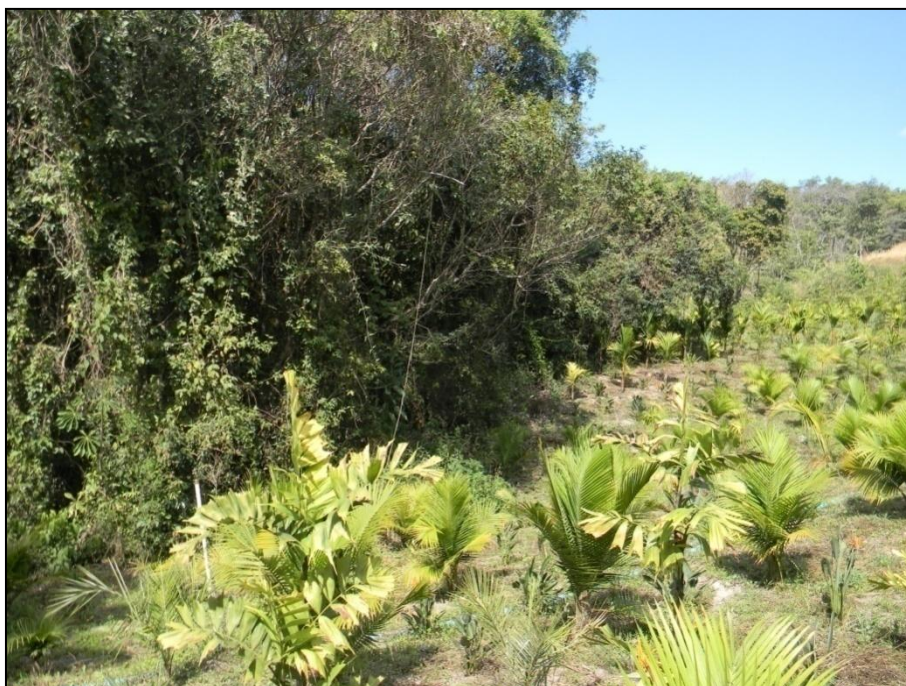
Figura 3: Descaracterização da área com o cultivo de plantas ornamentais no entorno da nascente CVP-23.

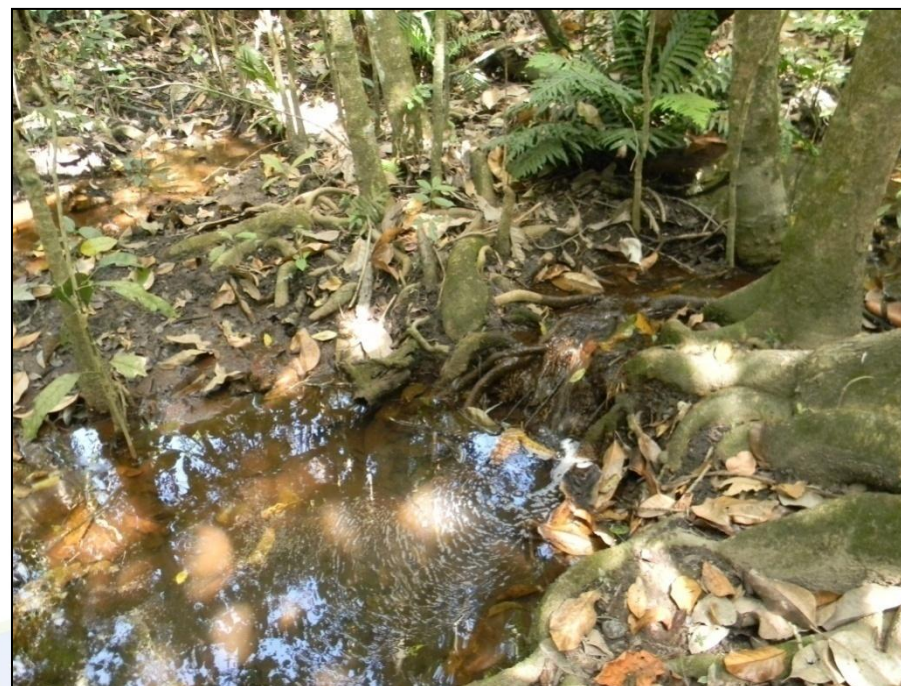
Figura 4: Vista do olho d'água da nascente CVP-23 ao lado de raízes de árvores de médio porte.

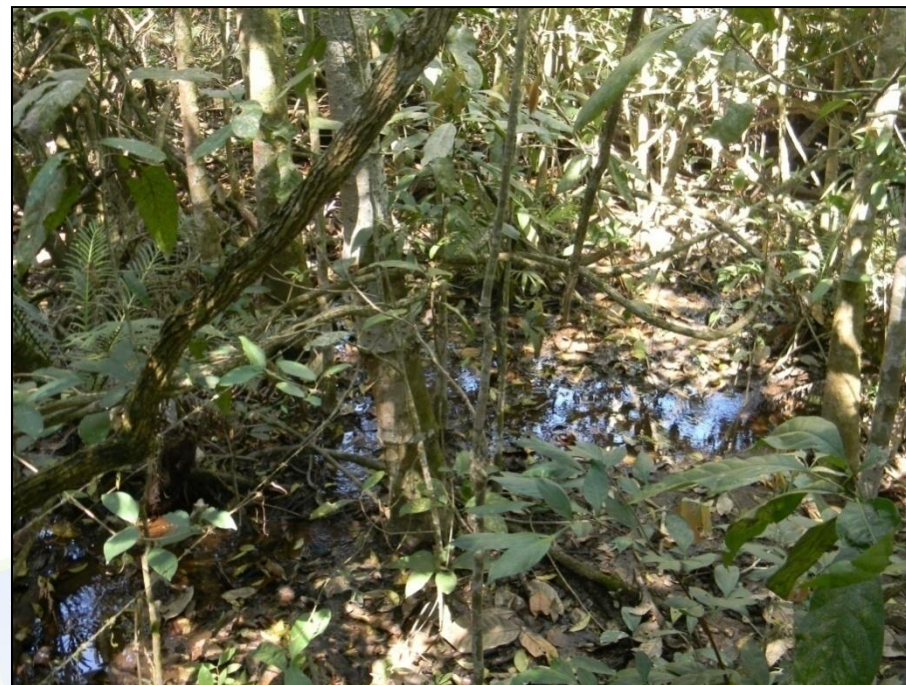
Figura 2: Nascente CVP-24 parcialmente cercada.

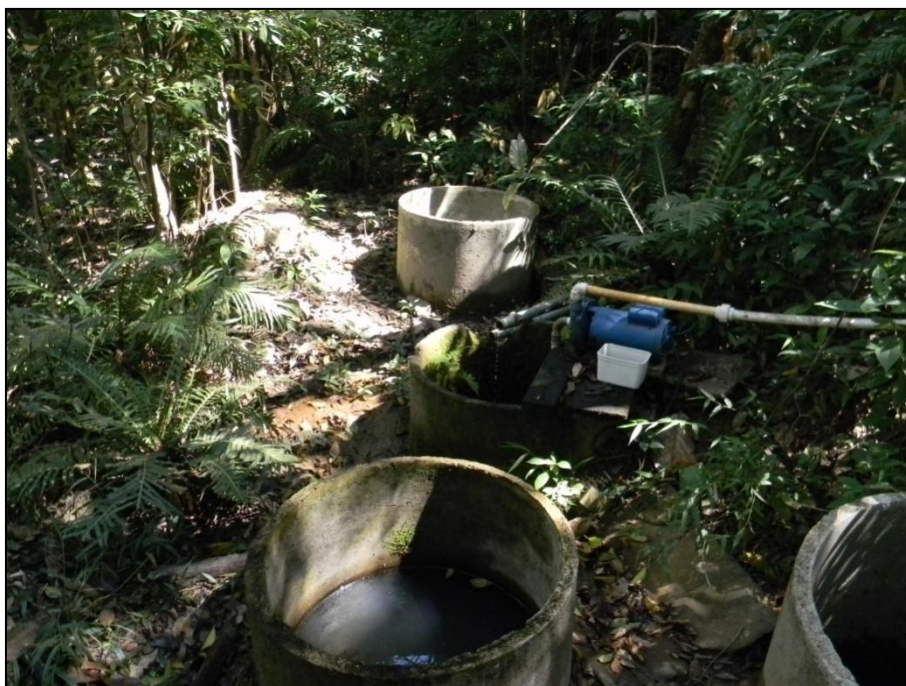
Figura 3: Poços de captação de água proveniente da nascente CVP-24.

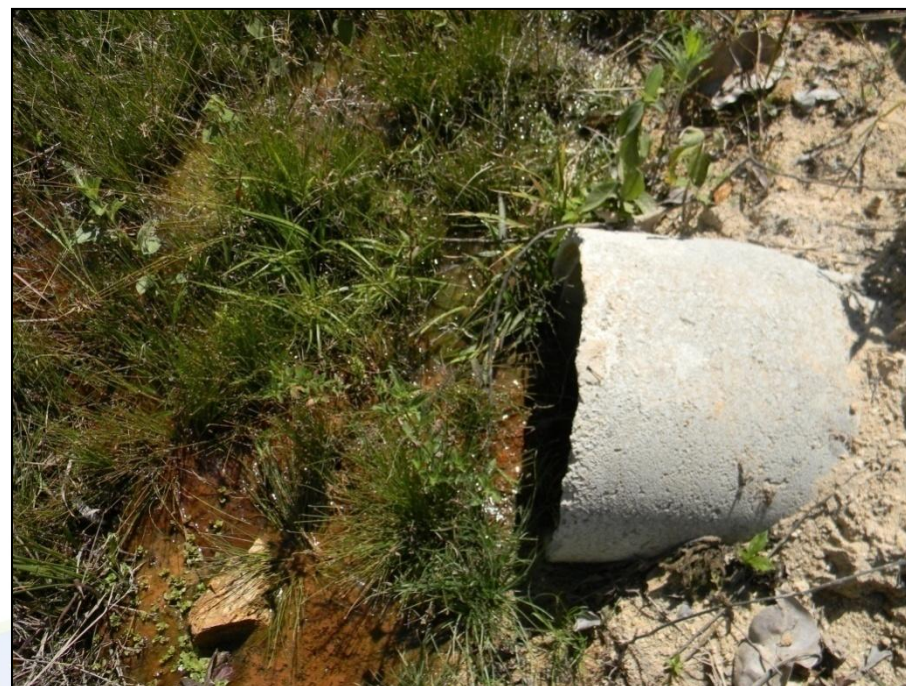
Figura 4: Bueiro para canalização do curso d'água, nascente CVP-24.

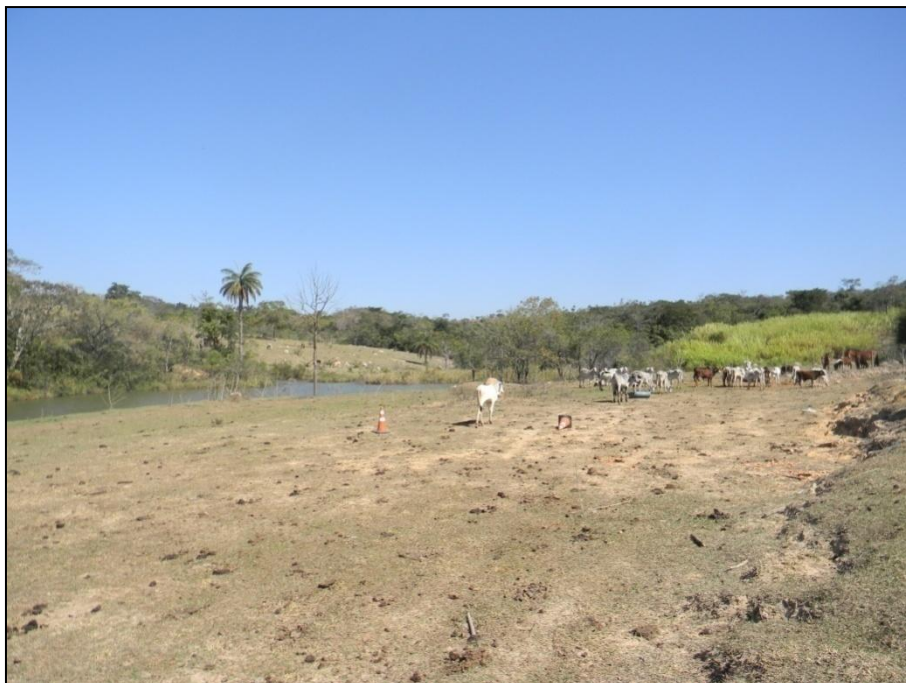
Figura 1: Criação pecuária nas imediações do ponto CVP-26.

A área encontra-se degradada, antropizada, sendo verificado barramento da nascente, roçada constante para a manutenção da pastagem e diminuição da mata nativa no local.

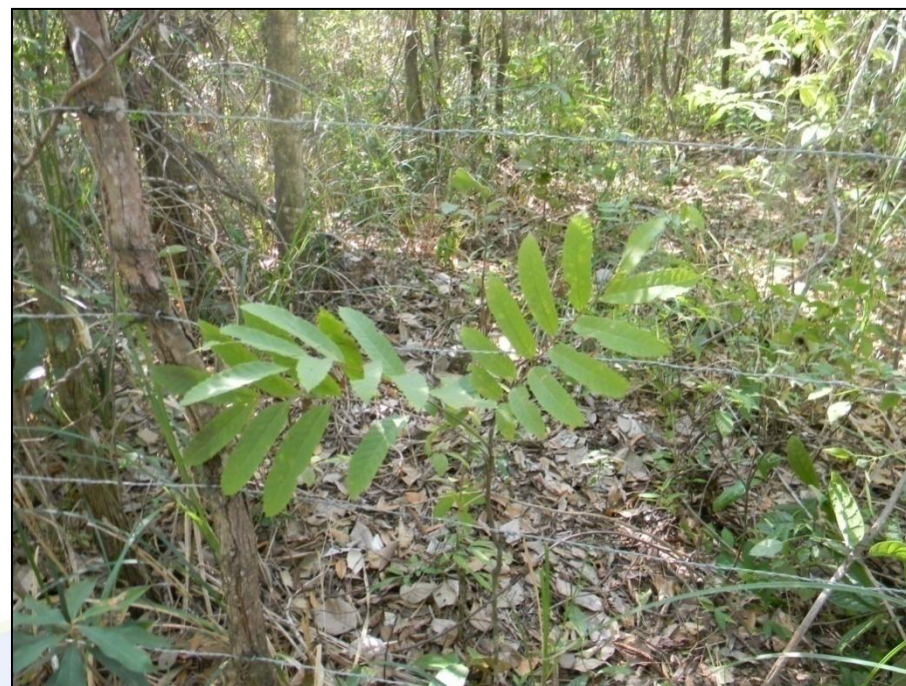
Figura 4: Área cercada e bem preservada, nascente CVP-26.

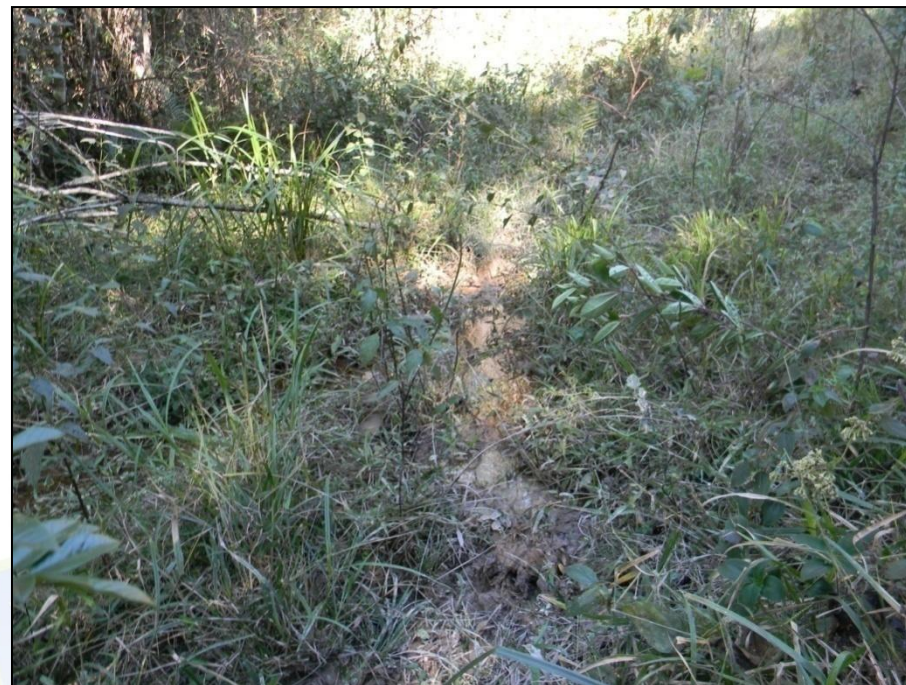
Figura 2: Afloramento em solo brejoso, em meio a gramíneas e pisoteio de gado, nascente CVP-27.

A área encontra-se degradada ambientalmente em decorrência da construção doméstica e antropização da área da nascente.

- ✓ Efetivar o plantio de 1.500 mudas nativas na área degradada, plantadas através de metodologia de plantio direto e em linha com espaçamento de 3,0 X 2,0 metros, distribuindo e intercalando as mudas com espécies pioneiras e não pioneiras.
- ✓ As mudas poderão ser alocadas em campo juntamente com as transposições de solo e serrapilheiras, que deverão ser coletados em fragmentos próximos.
- ✓ Verifica-se como necessidade primordial para o estabelecimento das relações ecológicas e das mudas em campo, o acompanhamento bimestral das áreas, onde serão fornecidos dados que poderão subsidiar outros projetos e publicações.

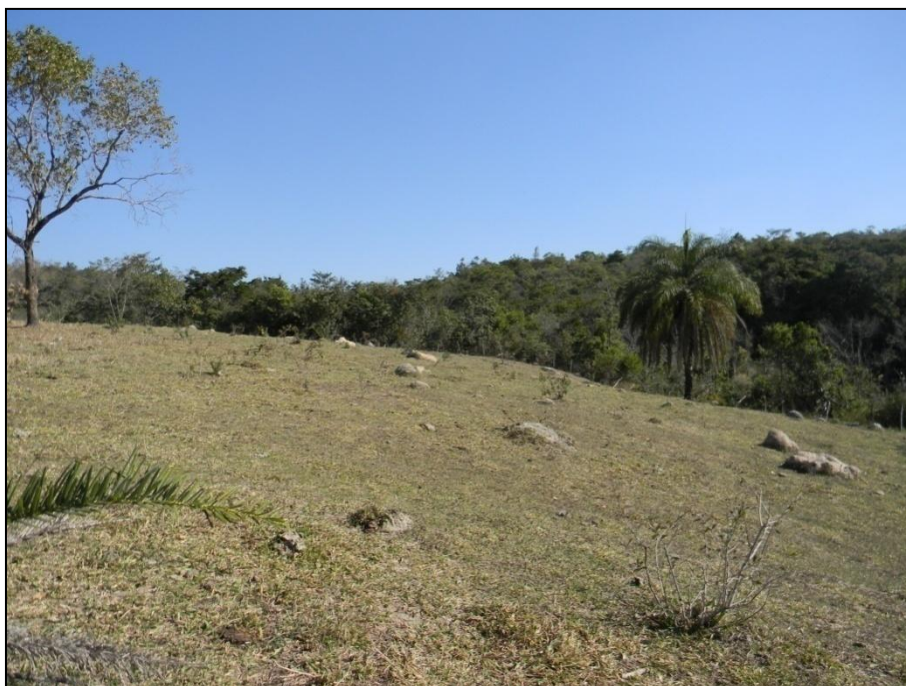
Figura 3: Área de entorno da nascente CVP-27 caracterizada por pasto limpo.

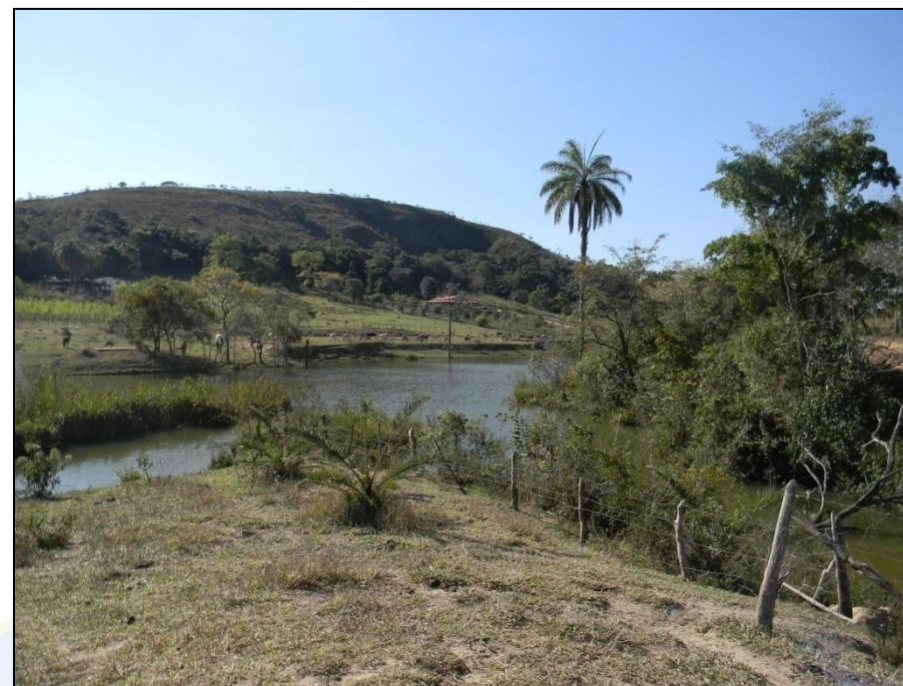
Figura 4: Barramento artificial à jusante do ponto CVP-27.

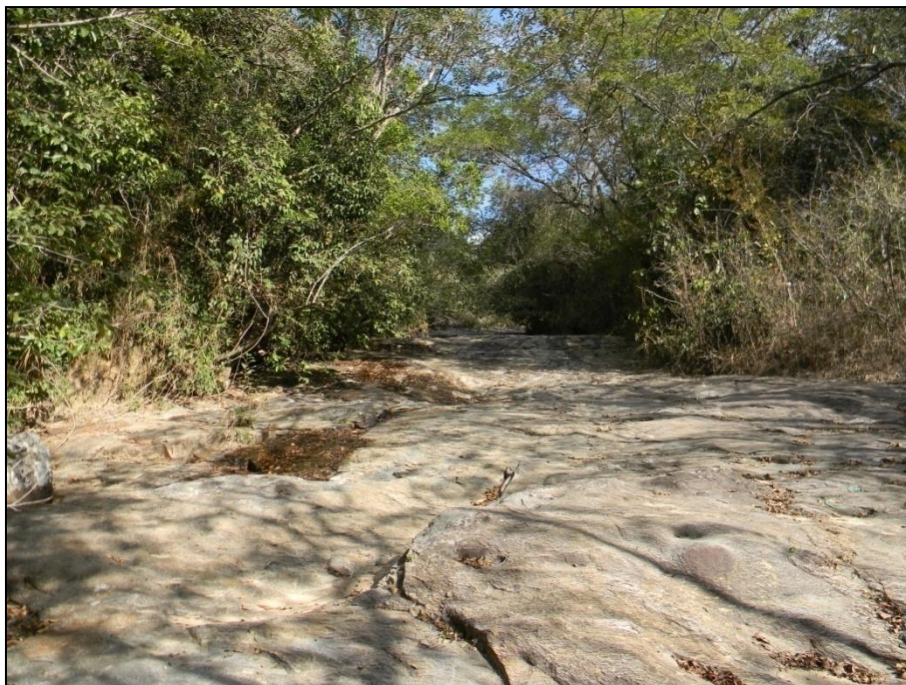
Figura 1: Afloramento hídrico em meio rochoso na nascente CVP-28.

- ✓ Pelas dimensões do manancial será necessária a construção de aproximadamente 314 metros de cerca para proteger o manancial.
- ✓ Efetivar o plantio de 1.500 mudas nativas na área degradada, plantadas através de metodologia de plantio direto e em linha com espaçamento de 3,0 X 2,0 metros, distribuindo e intercalando as mudas com espécies pioneiras e não pioneiras.

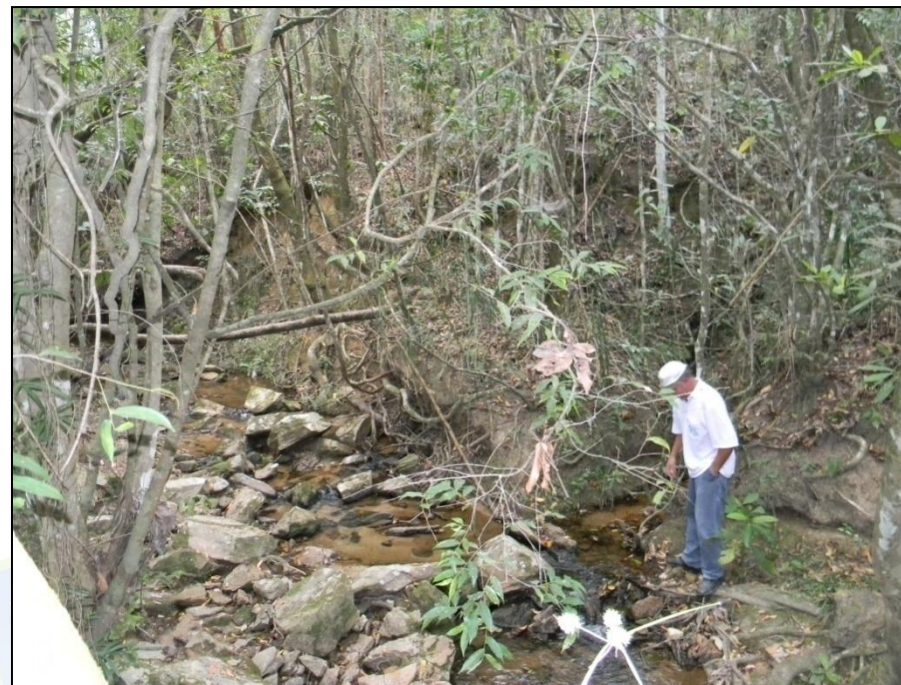
Figura 2: Início do curso d'água à jusante do ponto CVP-28.
