“Projeto de Valorização dos Cursos D’água em Áreas Rurais da Bacia Hidrográfica do Ribeirão da Mata”

Produto 5 – Diagnóstico das Áreas Cadastradas, conforme especificado no Termo de Referência.

Setembro/2012

DIAGNÓSTICO AMBIENTAL DAS ÁREAS DEGRADADAS E NASCENTES - RELATÓRIO FINAL DE CADASTRAMENTO

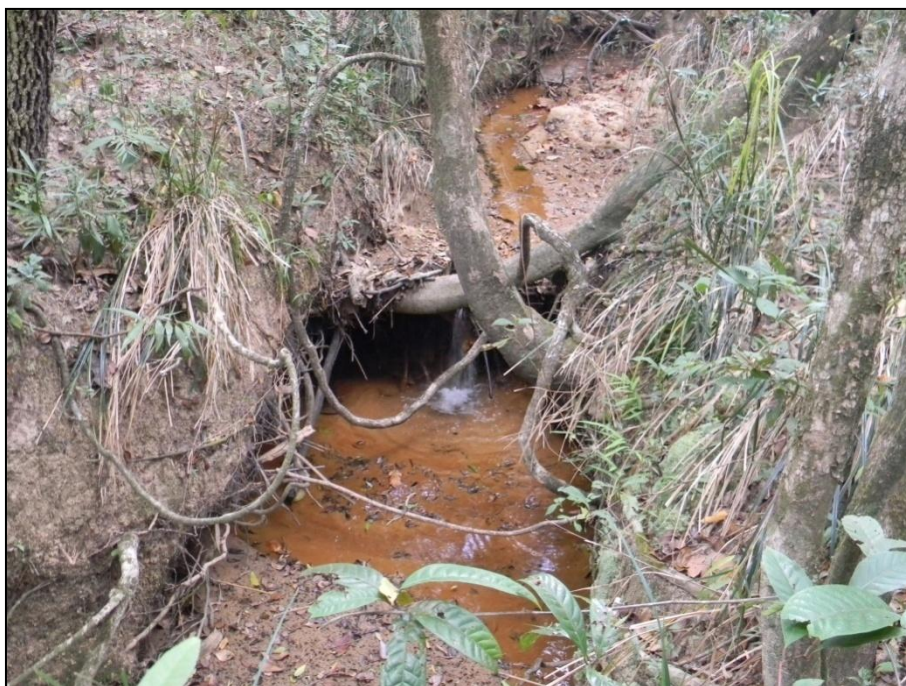
Figura 3: Pequena cascata derivada da nascente CVP-28.

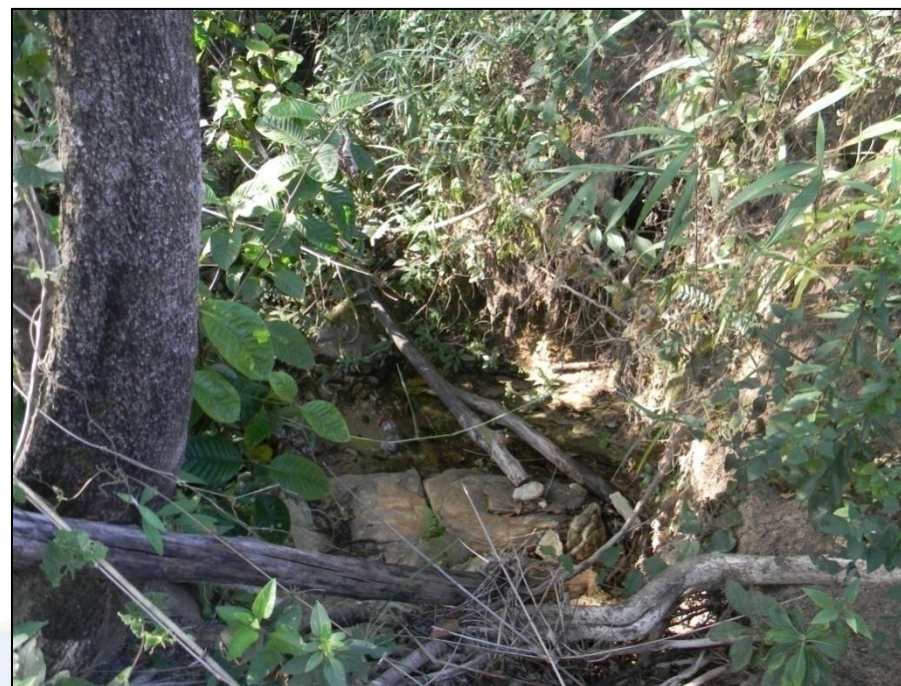
Figura 4: Vista do olho d'água em meio rochoso da nascente CVP-28.

- ✓ Observou-se ausência de fatores de degradação na área da nascente.

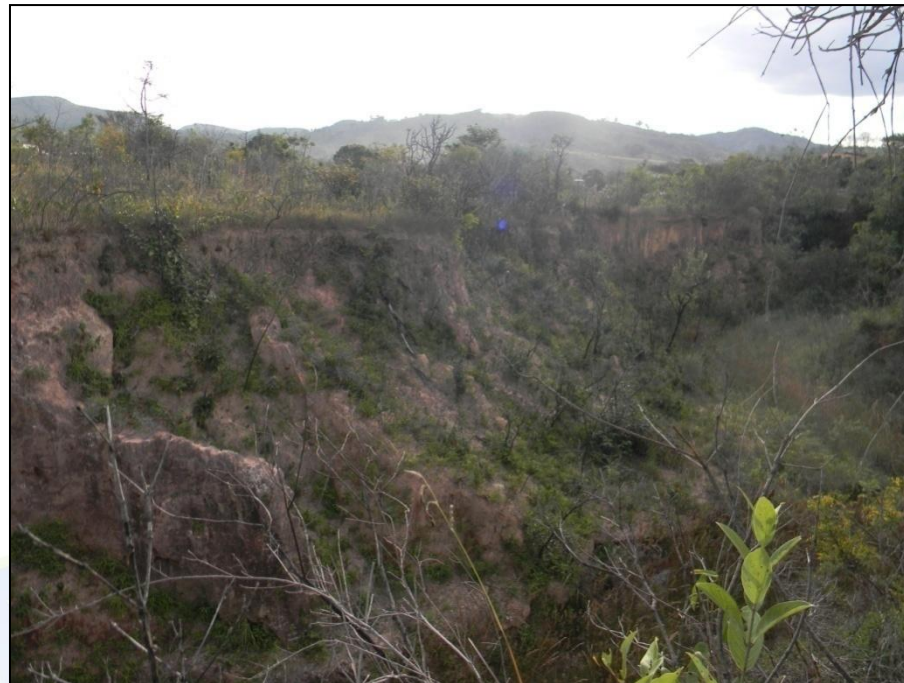
Figura 2: Vista frontal da voçoroca no ponto CVP-29.

Através dos mapeamentos realizados verificou-se que a área encontra-se em estágio avançado de degradação, pois a nascente encontra-se no interior de voçoroca, com a antropização causada por loteamentos no entorno da APP e resíduos humanos.

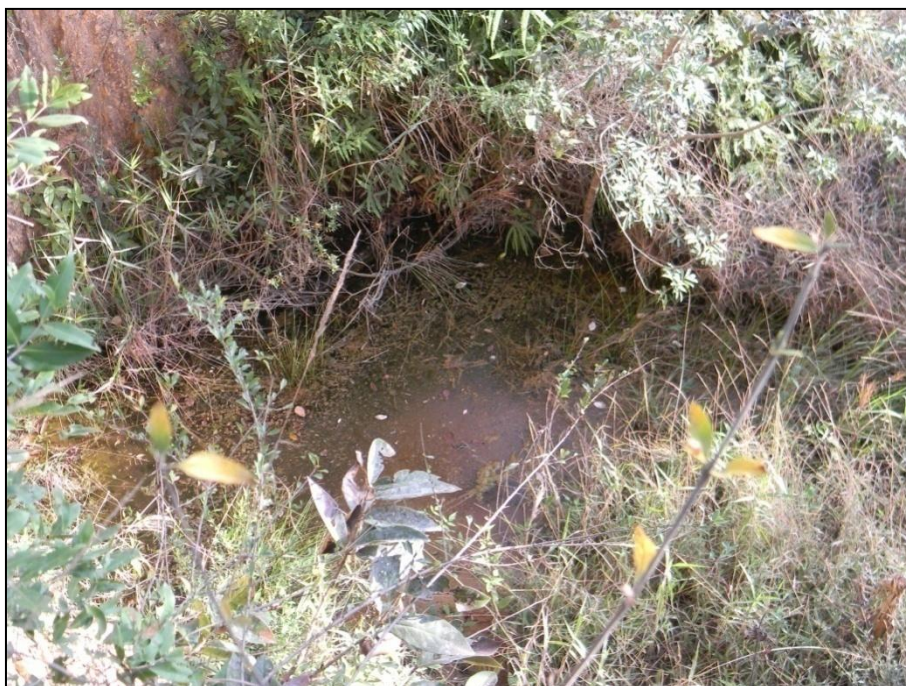
Figura 3: Afloramento hídrico no interior da voçoroca, solo argilo-siltoso, ponto CVP-29.

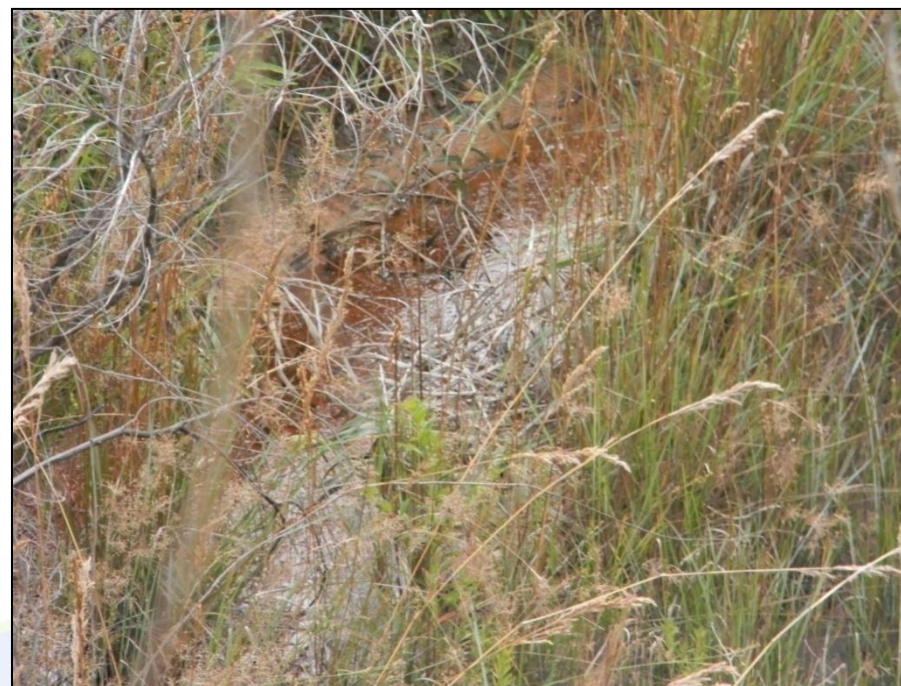
Figura 4: Visualização do lençol freático no interior da voçoroca, ponto CVP-29.

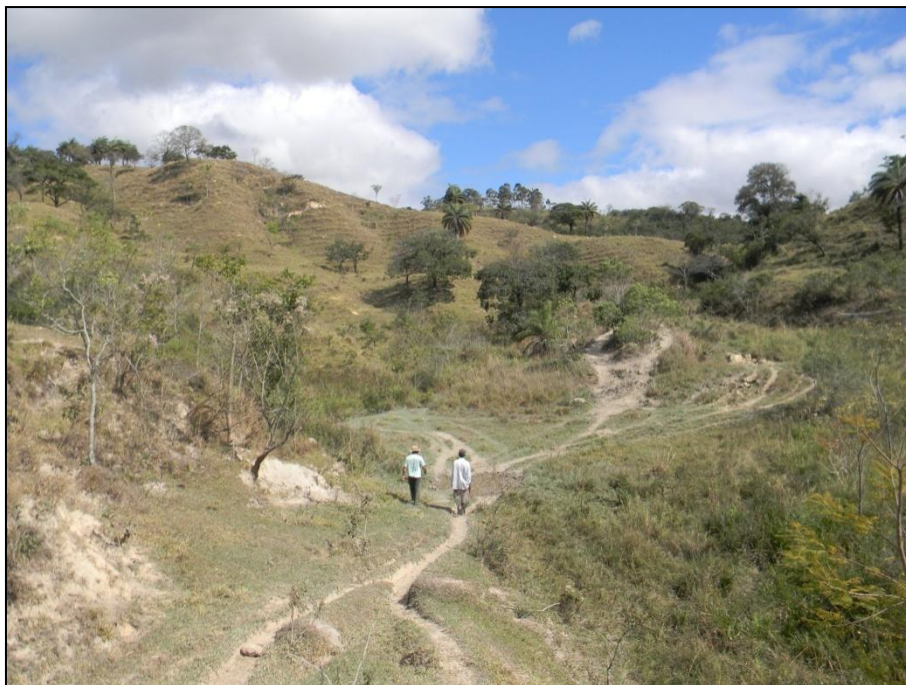
Figura 1: Acesso para nascente CVP-30. Região de entorno com áreas de pastagem, podendo ser verificada a compactação dos solos pelo processo de pisoteio do gado.

- ✓ Verificou-se que a área de afloramento hídrico está degradada.
- ✓ Presença de espécies exóticas.
- ✓ Supressão da vegetação nativa.
- ✓ Formação de processos erosivos ocasionados pelo pisoteio animal.
- ✓ Compactação do solo.

- ✓ Pelas dimensões do manancial será necessária a construção de aproximadamente 314 metros de cerca para proteger o manancial.
- ✓ Efetivar o plantio de 1.500 mudas nativas na área degradada, plantadas através de metodologia de plantio direto e em linha com espaçamento de 3,0 X 2,0 metros, distribuindo e intercalando as mudas com espécies pioneiras e não pioneiras.
- ✓ As mudas poderão ser alocadas em campo juntamente com as transposições de solo e serrapilheiras, que deverão ser coletados em fragmentos próximos.
- ✓ Verifica-se como necessidade primordial para o estabelecimento das relações ecológicas e das mudas em campo, o acompanhamento bimestral das áreas, onde serão fornecidos dados que poderão subsidiar outros projetos e publicações.

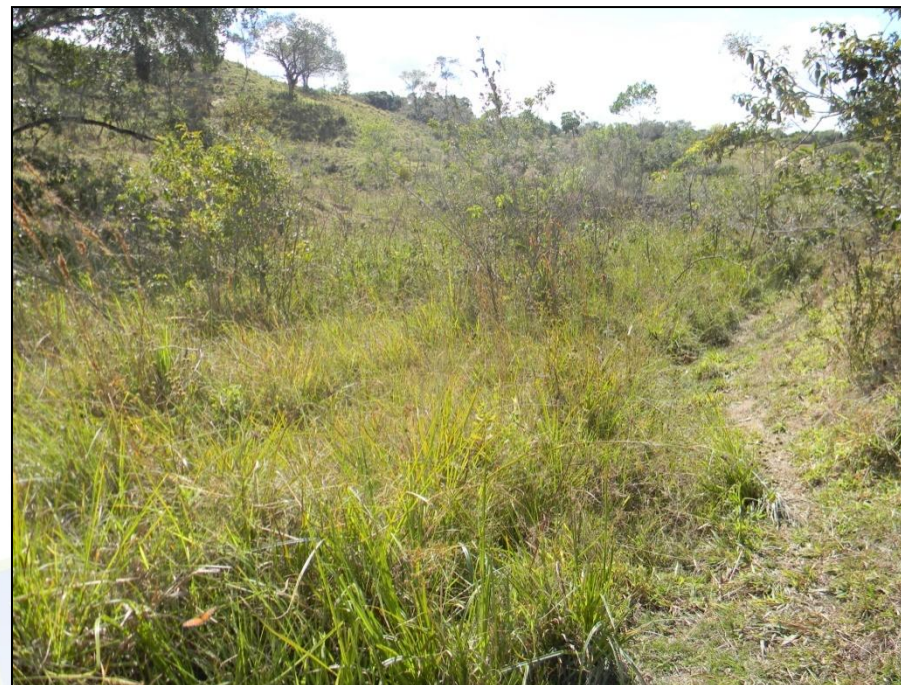
Figura 2: Solo brejoso na cota inferior do terreno, nascente CVP-30.

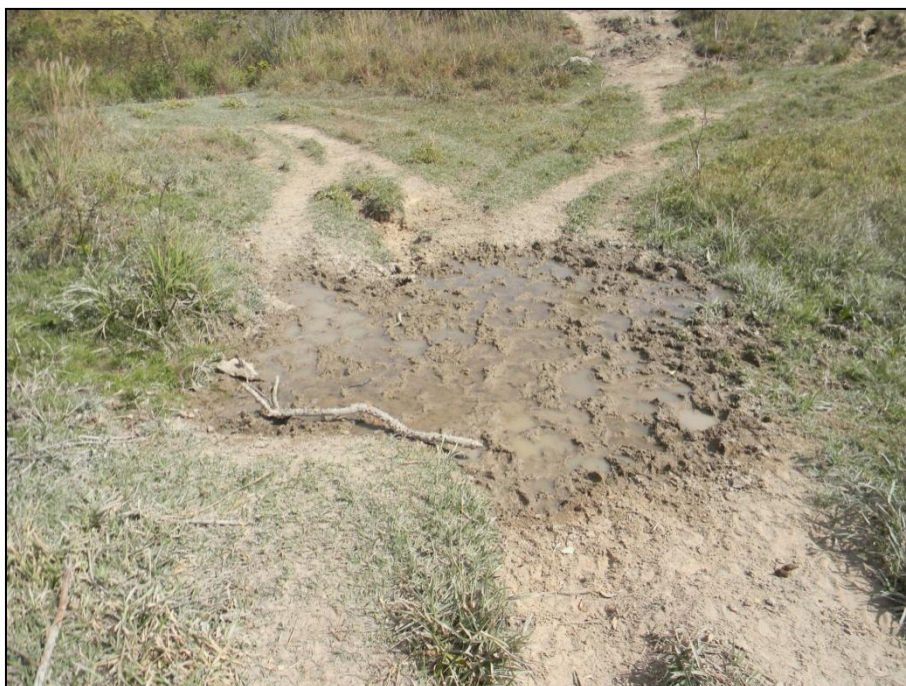
Figura 3: Registro de pisoteio animal nas proximidades da nascente CVP-30.

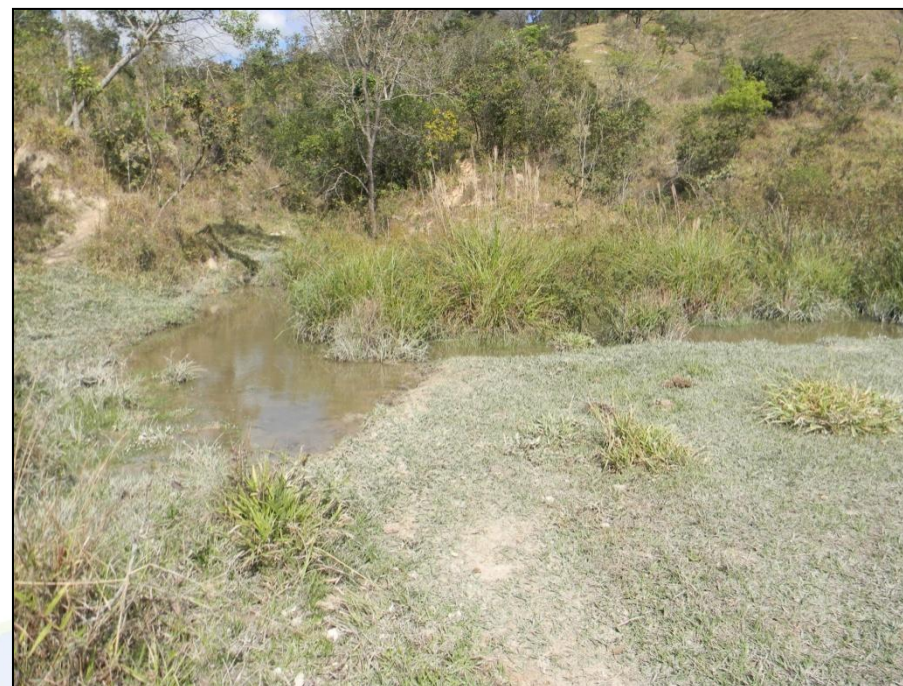
Figura 4: Detalhe do afloramento hídrico pontual, nascente CVP-30.

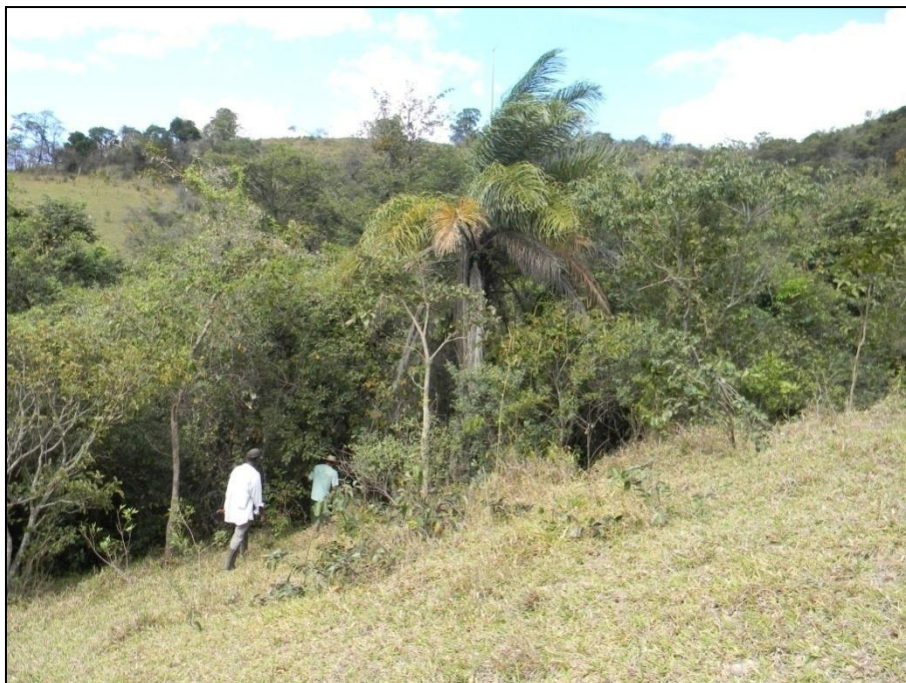
Figura 1: Entrada para nascente CVP-31, área de entorno preservada com vegetação nativa relativamente conservada.

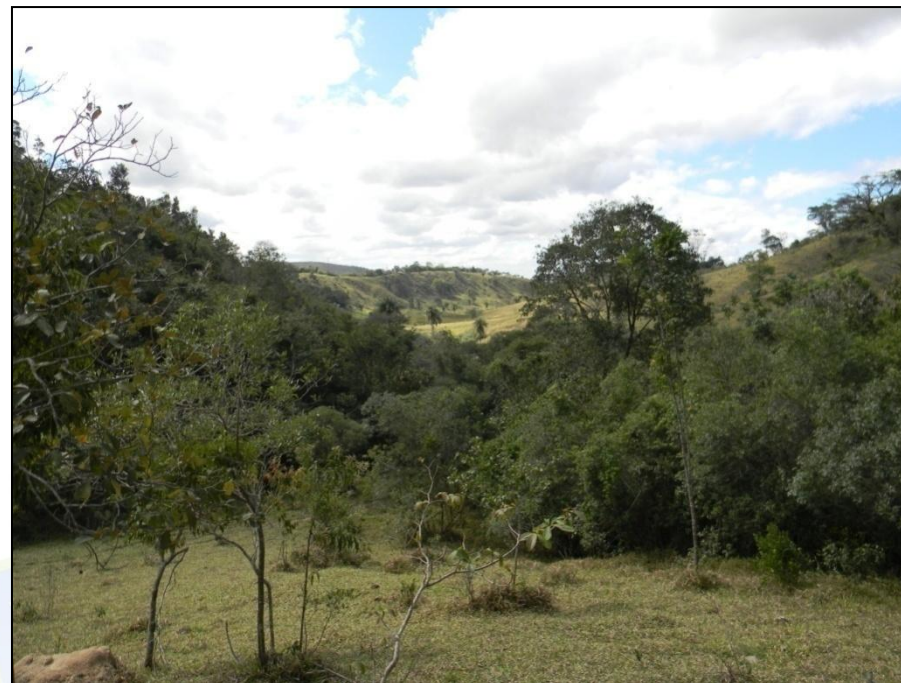
Figura 2: Relevo bem encaixado nas proximidades do afloramento CVP-31.

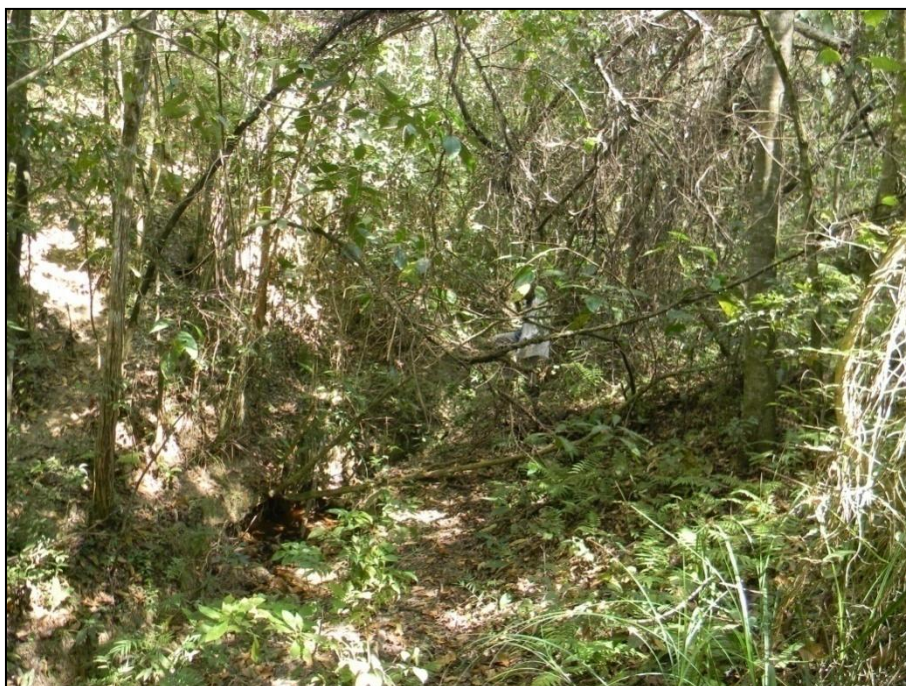
Figura 3: Mata nativa bem preservada na nascente CVP-31.

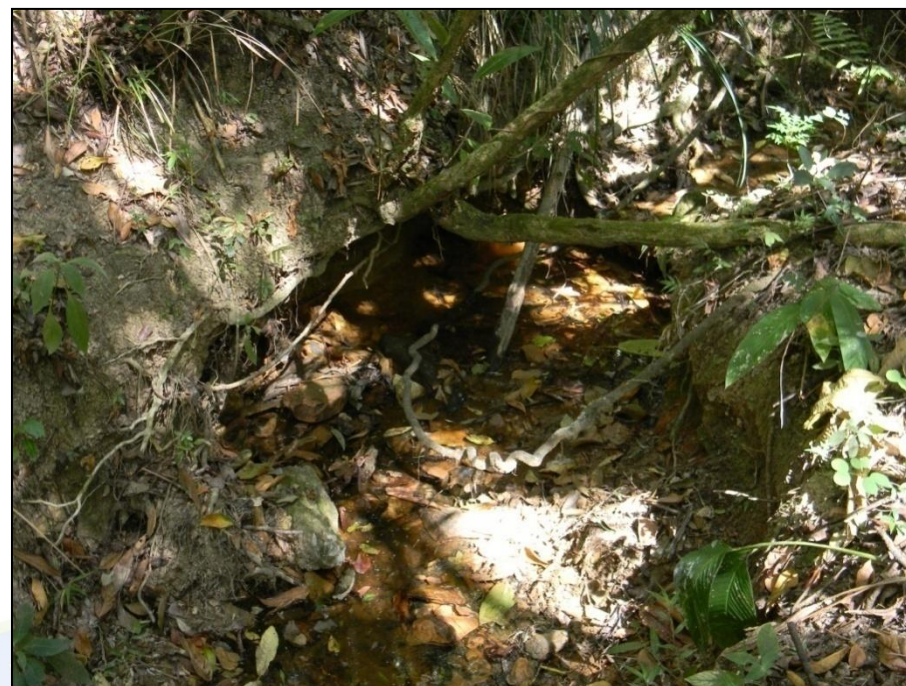
Figura 4: Detalhe do olho d'água, afloramento difuso da nascente CVP-31.

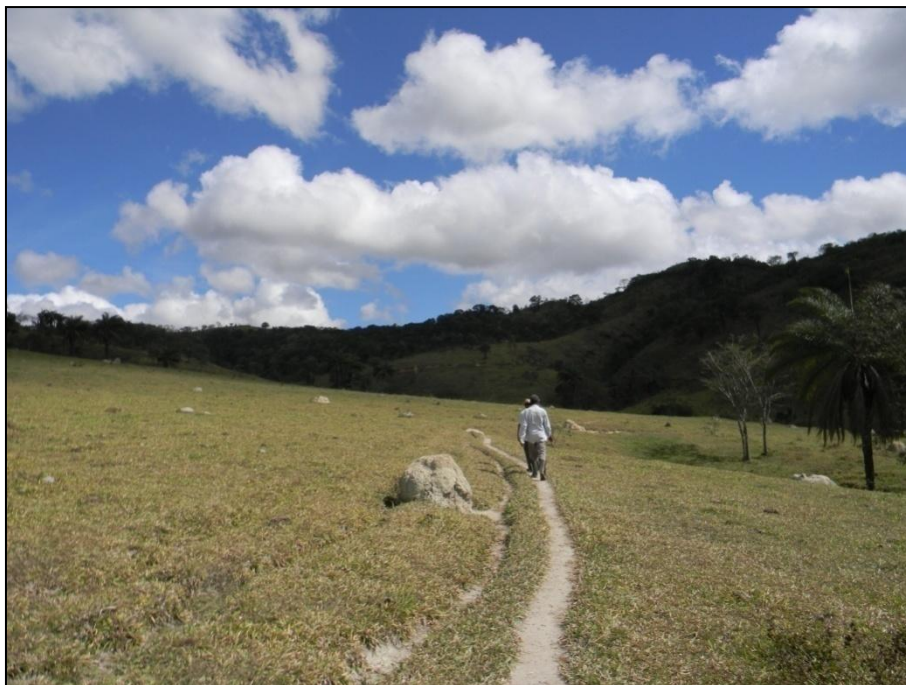
Figura 1: Área de extensa pastagem nas imediações do ponto CVP-32.

Através dos mapeamentos realizados verificou-se que a área está em estágio avançados de degradação ambiental, caracterizadas pela ausência de mata nativa e do roçamento constante para a manutenção da pastagem.

O acesso de bovinos a área causado pela ausência de cercamento na APP contribui para a degradação do ambiente.

- ✓ Pelas dimensões do manancial será necessária a construção de aproximadamente 314 metros de cerca para proteger o manancial.
- ✓ Efetivar o plantio de 1.500 mudas nativas na área degradada, plantadas através de metodologia de plantio direto e em linha com espaçamento de 3,0 X 2,0 metros, distribuindo e intercalando as mudas com espécies pioneiras e não pioneiras.

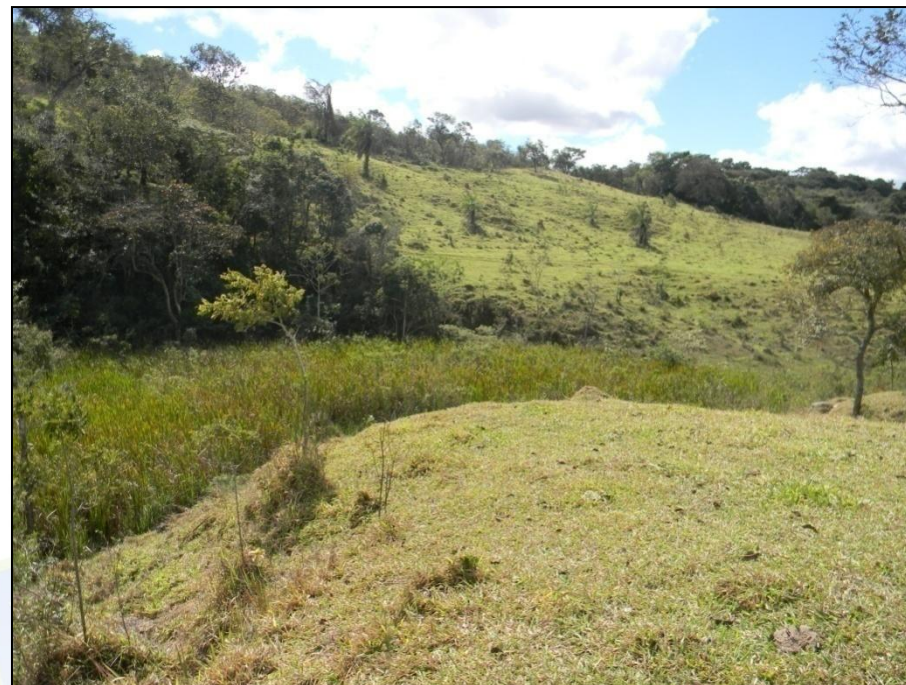
Figura 2: Solo hidromórfico com vegetação característica na cota inferior do terreno, nascente CVP-32.

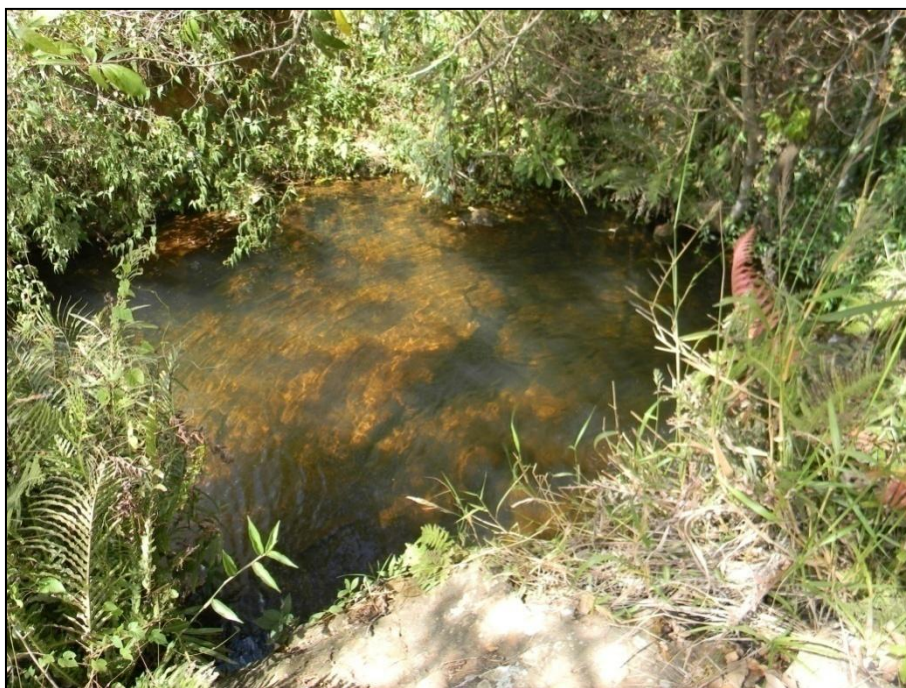
Figura 3: Pequeno poço da nascente CVP-32. Detalhe para água cristalina do afloramento.

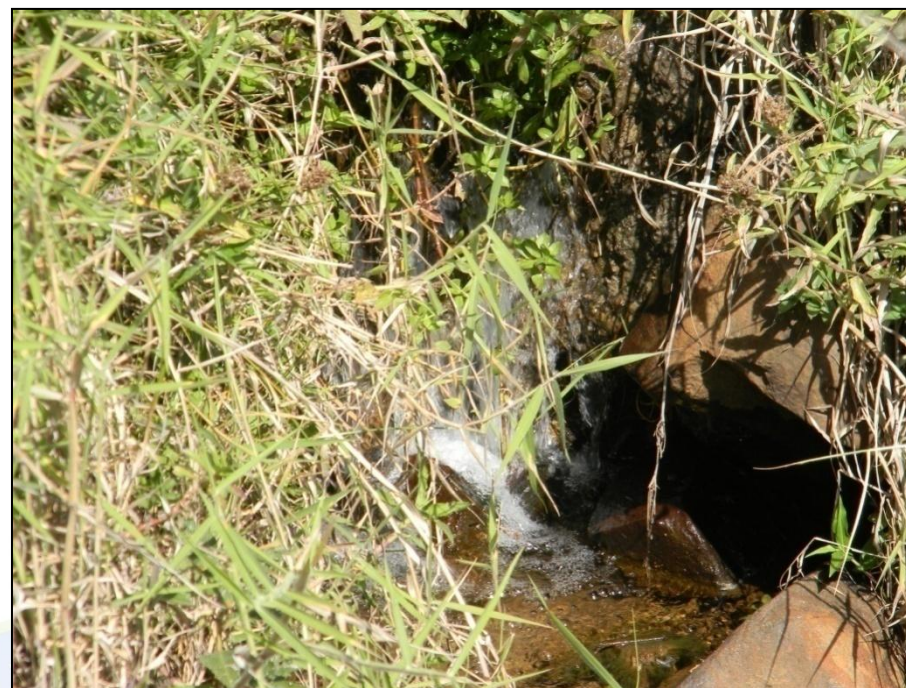
Figura 4: Formação de pequena cascata à jusante do poço, nascente CVP-32.

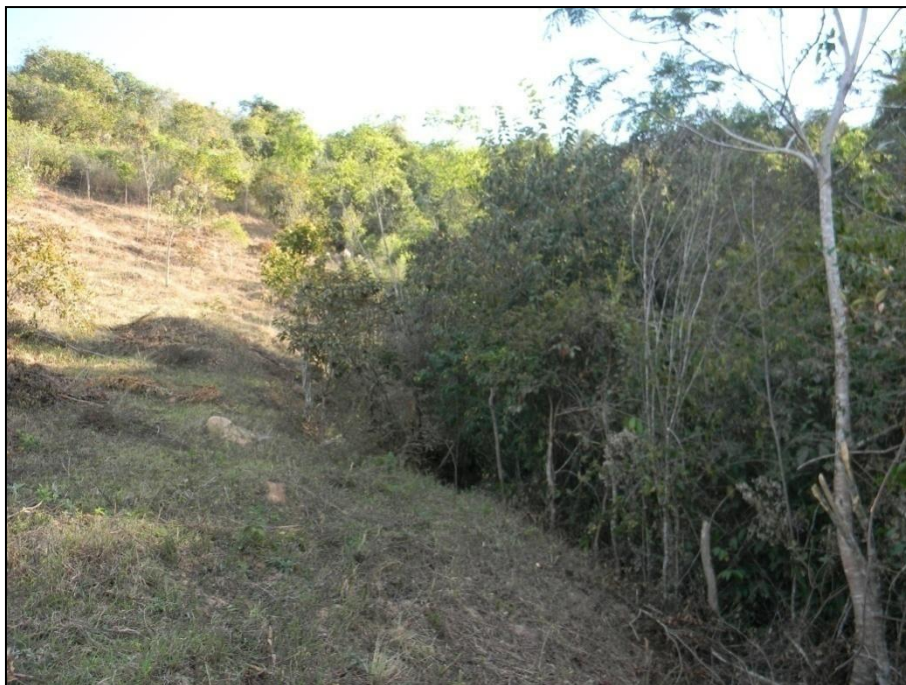
Figura 1: Área de inserção da nascente CVP-33 ao lado direito. Mata nativa densa e conservada.

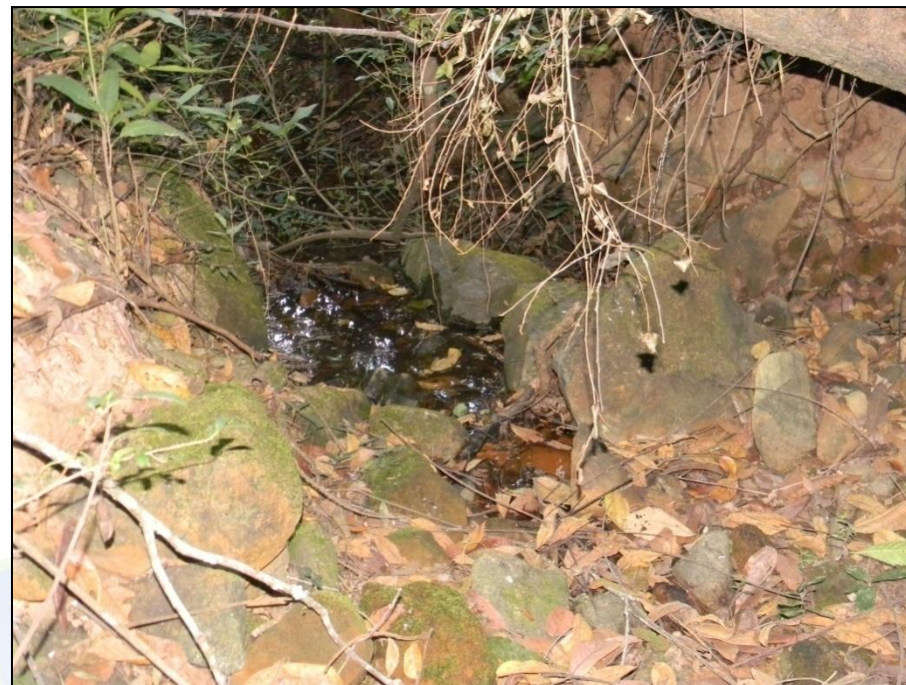
Figura 2: Afloramento hídrico em meio rochoso no interior da mata, ponto CVP-33.

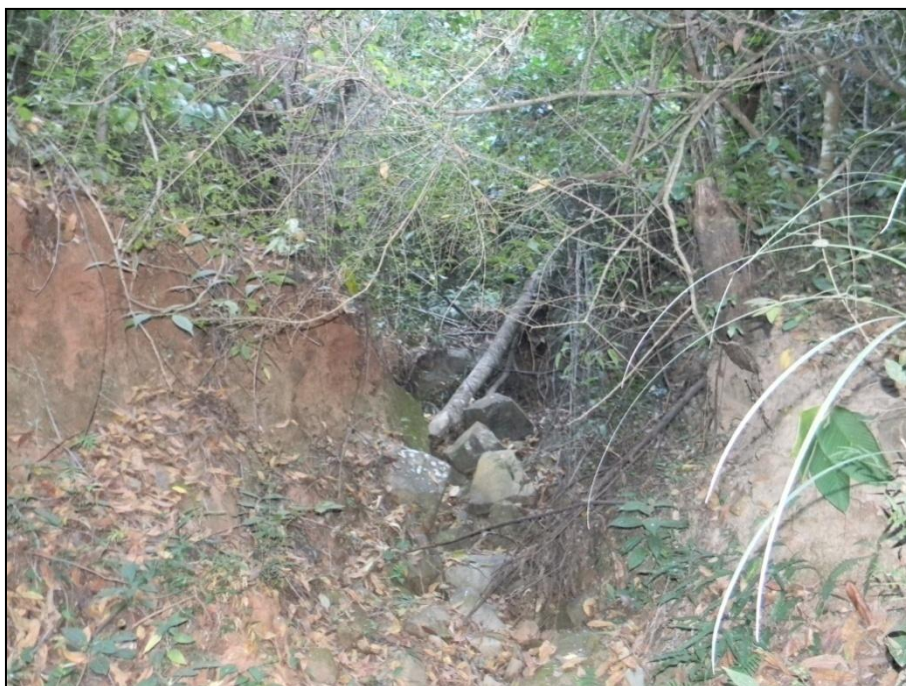
Figura 3: Início do afloramento do ponto CVP-33 em meio a grotas e rochas.

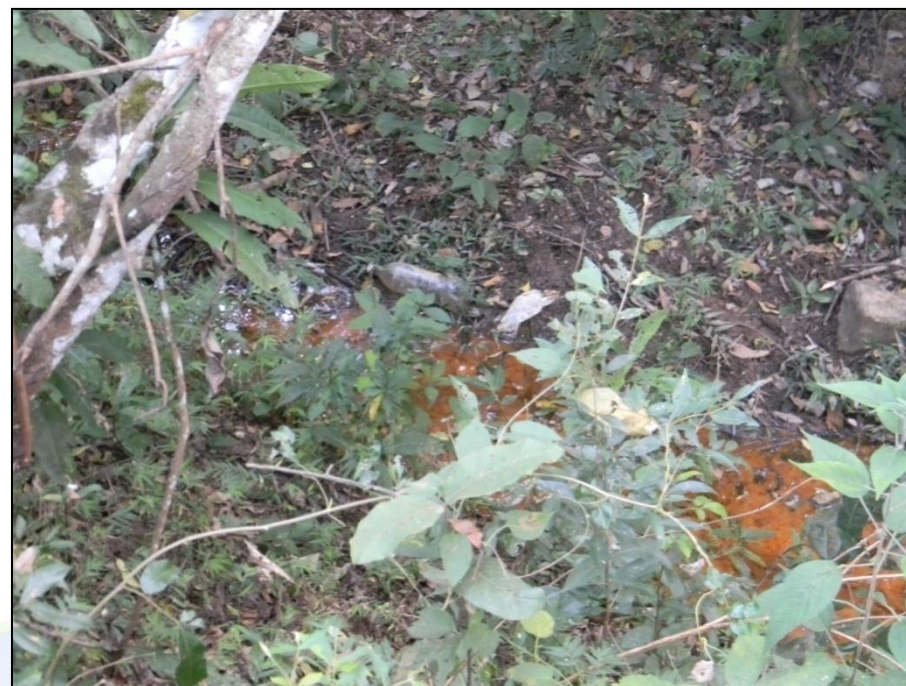
Figura 4: Registro de garrafas e plásticos no local da nascente CVP-33.

A área encontra-se em processo de degradação.

- ✓ Verificou-se que a área de afloramento hídrico esta degradada com a presença de espécies exóticas.
- ✓ Supressão da vegetação nativa em certos pontos do entorno da nascente.
- ✓ O pisoteio do local pelo gado aumenta a degradação do ambiente.
- ✓ Falta de cercamento do local.
- ✓ O barramento da nascente também é um sinal da antropização.

- ✓ Pelas dimensões do manancial será necessária a construção de aproximadamente 314 metros de cerca para proteger o manancial.
- ✓ Efetivar o plantio de 1.500 mudas nativas na área degradada, plantadas através de metodologia de plantio direto e em linha com espaçamento de 3,0 X 2,0 metros, distribuindo e intercalando as mudas com espécies pioneiras e não pioneiras.
- ✓ As mudas poderão ser alocadas em campo juntamente com as transposições de solo e serrapilheiras, que deverão ser coletados em fragmentos próximos.
- ✓ Verifica-se como necessidade primordial para o estabelecimento das relações ecológicas e das mudas em campo, o acompanhamento bimestral das áreas, onde serão fornecidos dados que poderão subsidiar outros projetos e publicações.

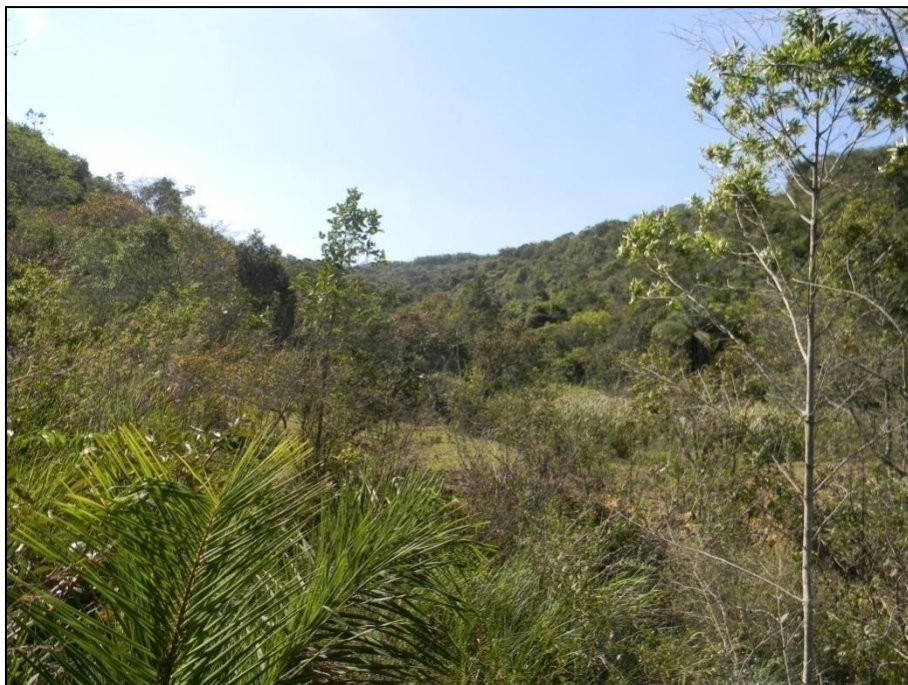
Figura 1: Visão panorâmica da área de inserção da nascente CVP-34.

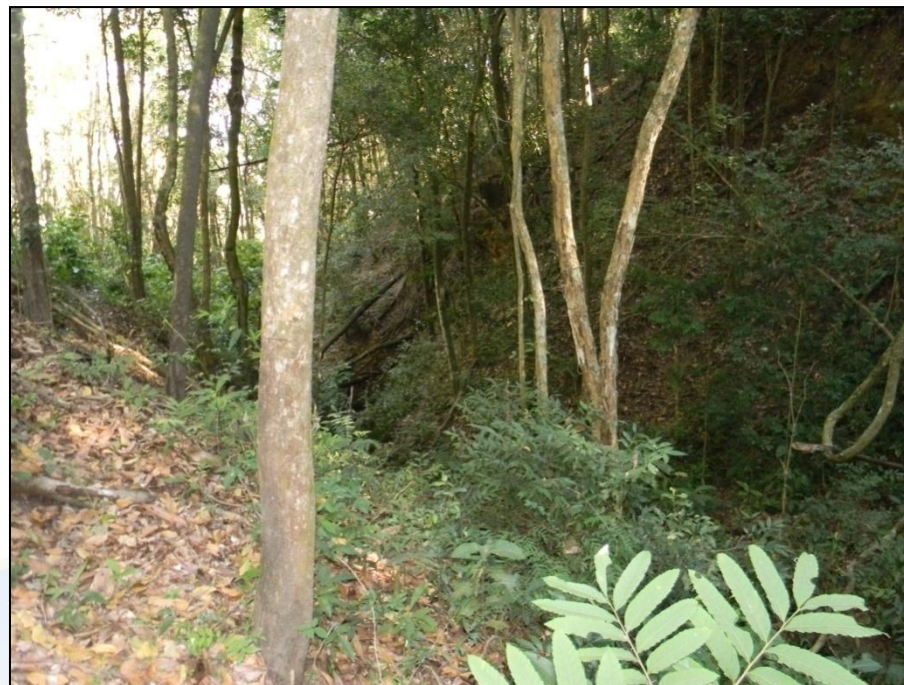
Figura 2: Grande grotta à jusante do afloramento do ponto CVP-34.

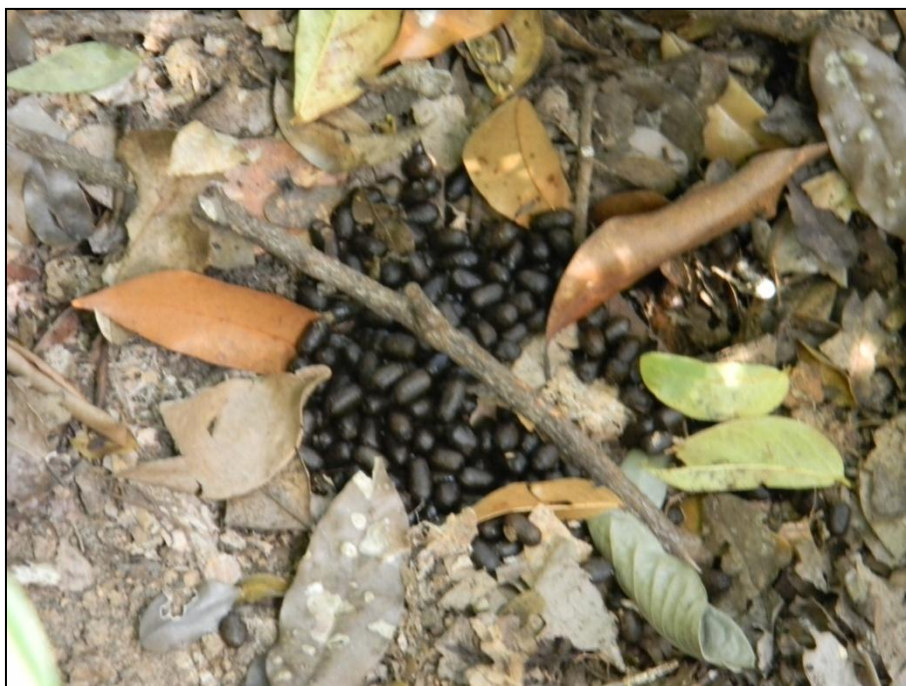
Figura 3: Excrementos de veado nas imediações da nascente CVP-34.

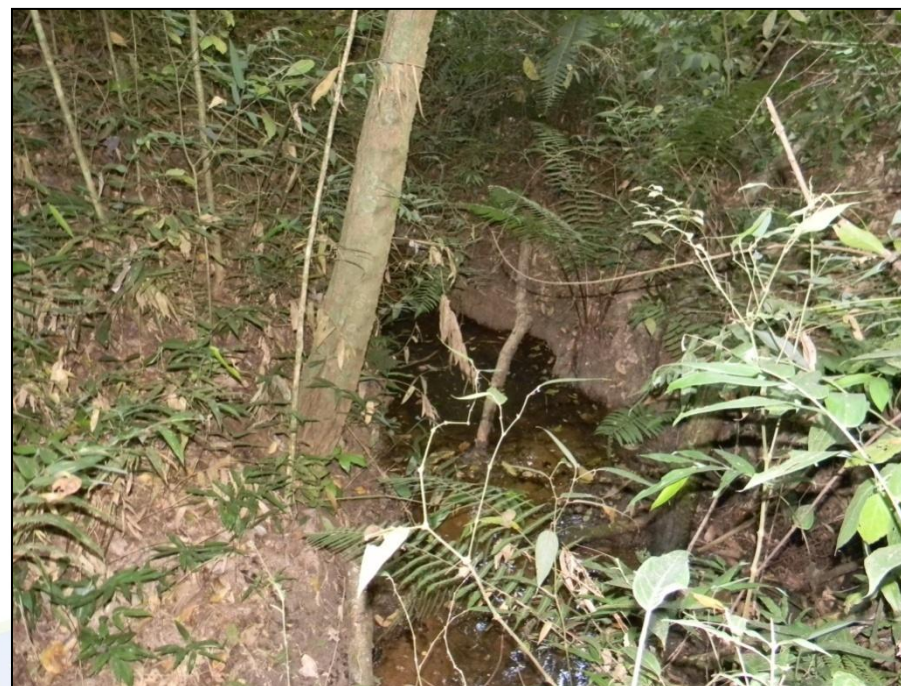
Figura 4: Detalhe da localização pontual da nascente CVP-34.

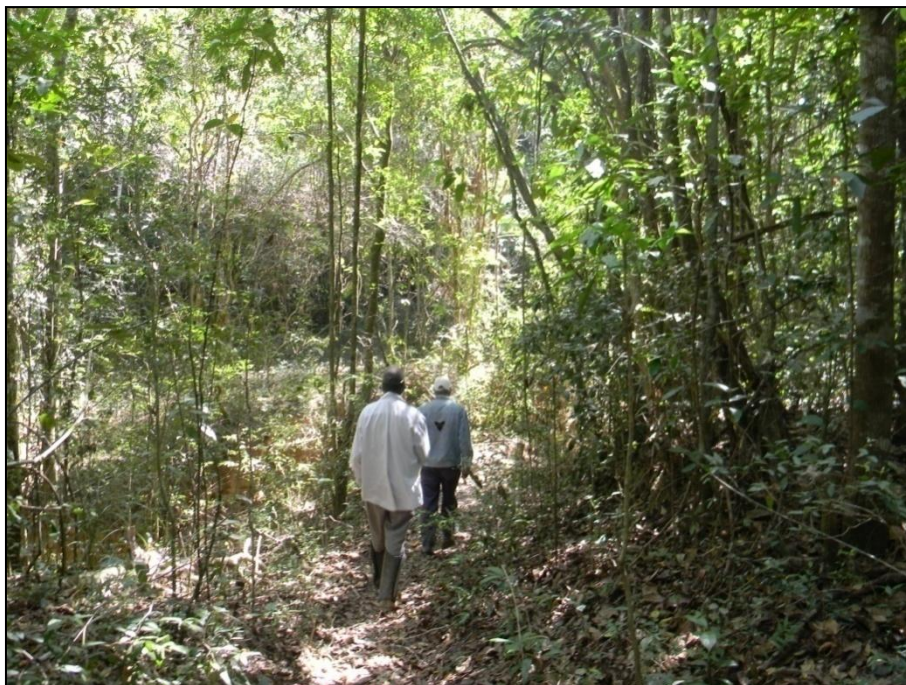
Figura 1: Trilha de acesso à nascente CVP-35. Mata nativa de alta densidade e bem preservada.

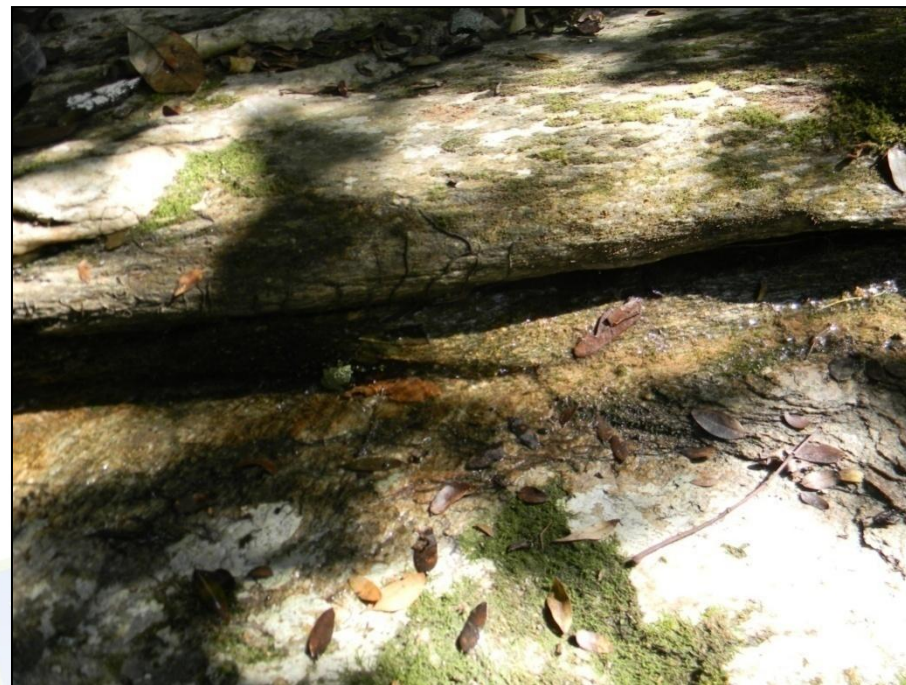
Figura 2: Detalhe do afloramento hídrico em meio rochoso, nascente CVP-35.

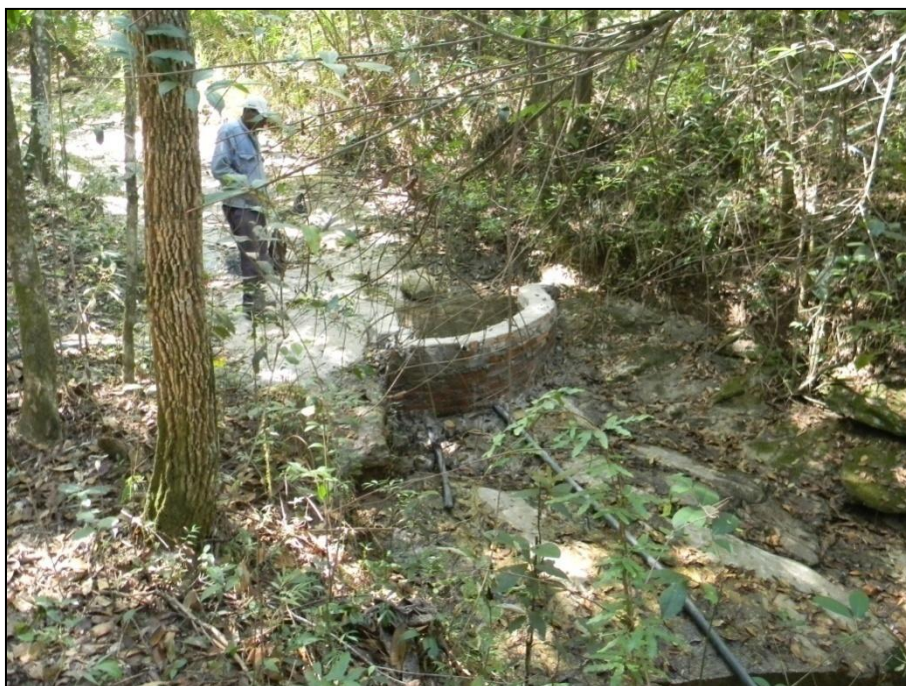
Figura 3: Captação de água da nascente para uso doméstico, por meio de pequeno barramento artificial, ponto CVP-35.

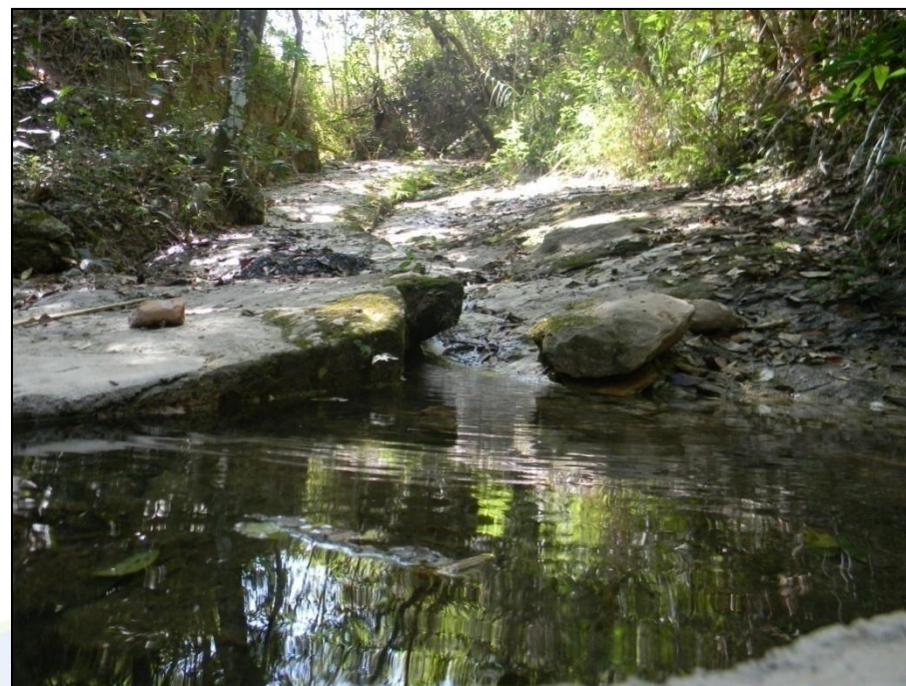
Figura 4: Pequeno poço formado à jusante do barramento artificial, afloramento CVP-35.

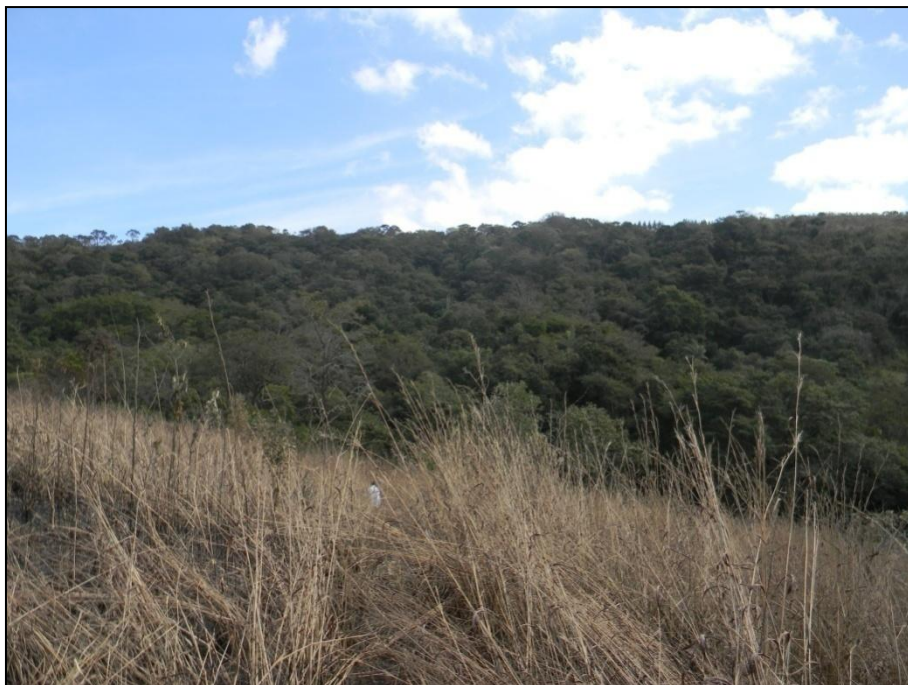
Figura 1: Mata nativa de alta densidade e entorno pasto limpo, nascente CVP-36.

Através dos mapeamentos detectou-se que a área encontra-se em estágios iniciais de degradação ambiental na área de preservação permanente, principalmente em seu entorno.

- ✓ Pelas dimensões do manancial será necessária a construção de aproximadamente 314 metros de cerca para proteger o manancial.
- ✓ Efetivar o plantio de 1.500 mudas nativas na área degradada, plantadas através de metodologia de plantio direto e em linha com espaçamento de 3,0 X 2,0 metros, distribuindo e intercalando as mudas com espécies pioneiras e não pioneiras.
- ✓ As mudas poderão ser alocadas em campo juntamente com as transposições de solo e serrapilheiras, que deverão ser coletados em fragmentos próximos.
- ✓ Verifica-se como necessidade primordial para o estabelecimento das relações ecológicas e das mudas em campo, o acompanhamento bimestral das áreas, onde serão fornecidos dados que poderão subsidiar outros projetos e publicações.

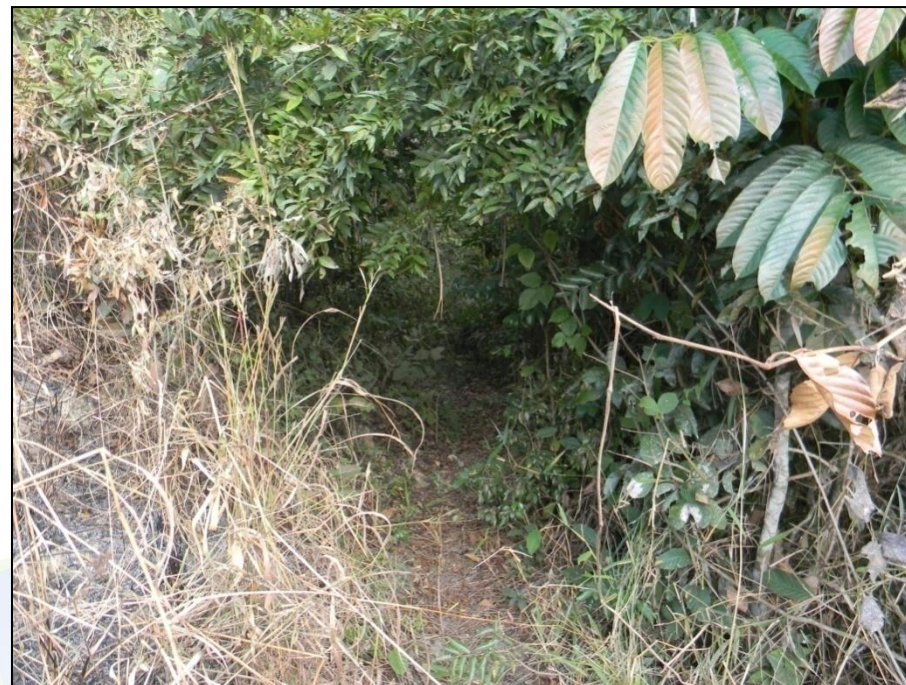
Figura 2: Trilha de acesso ao ponto CVP-36 por dentro de mata nativa em bom estado de preservação.

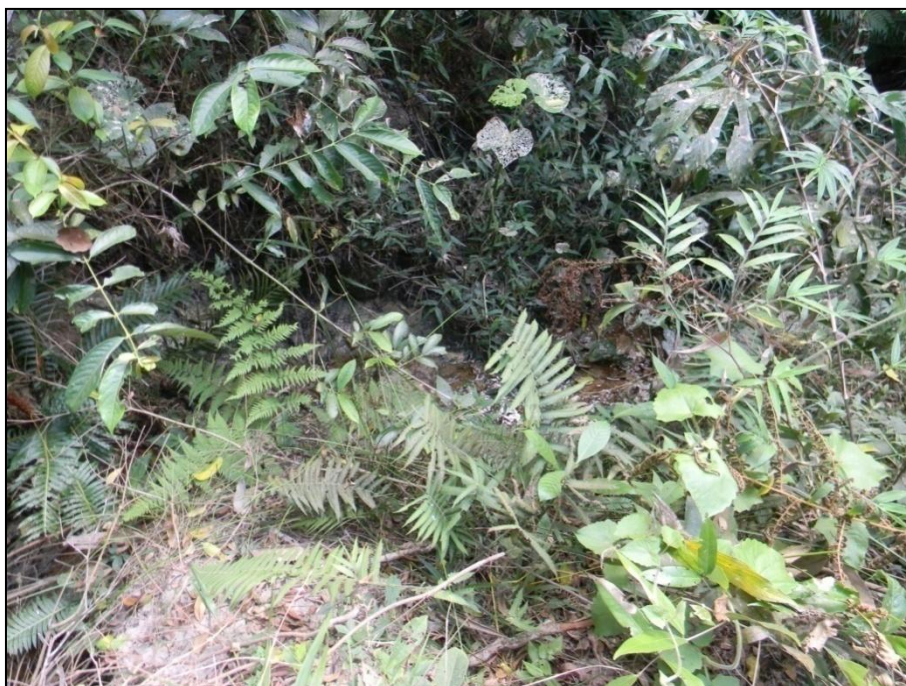
Figura 3: Afloramento em meio a solo arenoso e vegetação secundária, ponto CVP-36.

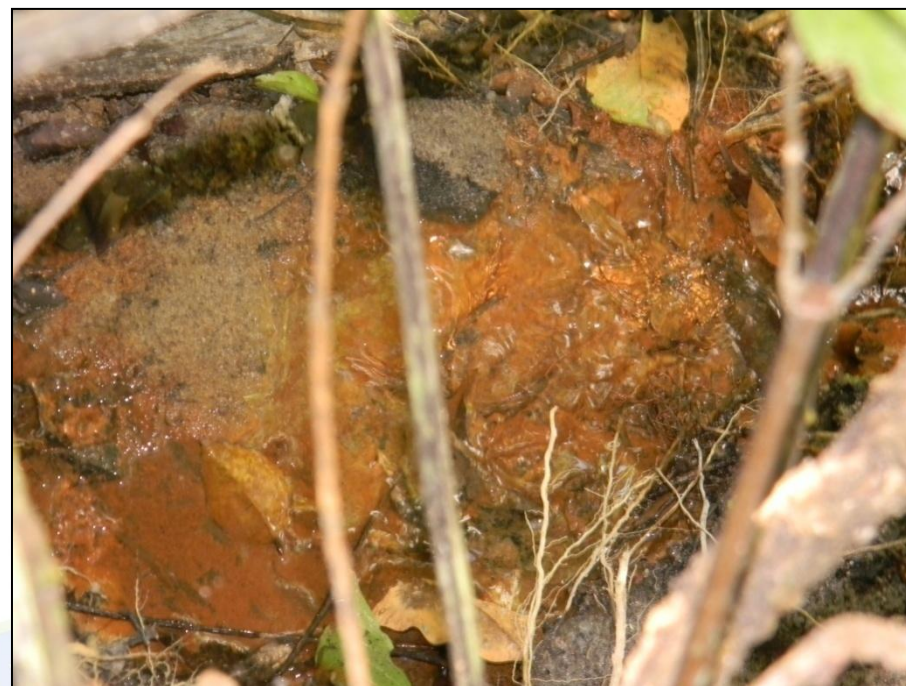
Figura 4: Detalhe do afloramento hídrico pontual e perene, CVP-36.

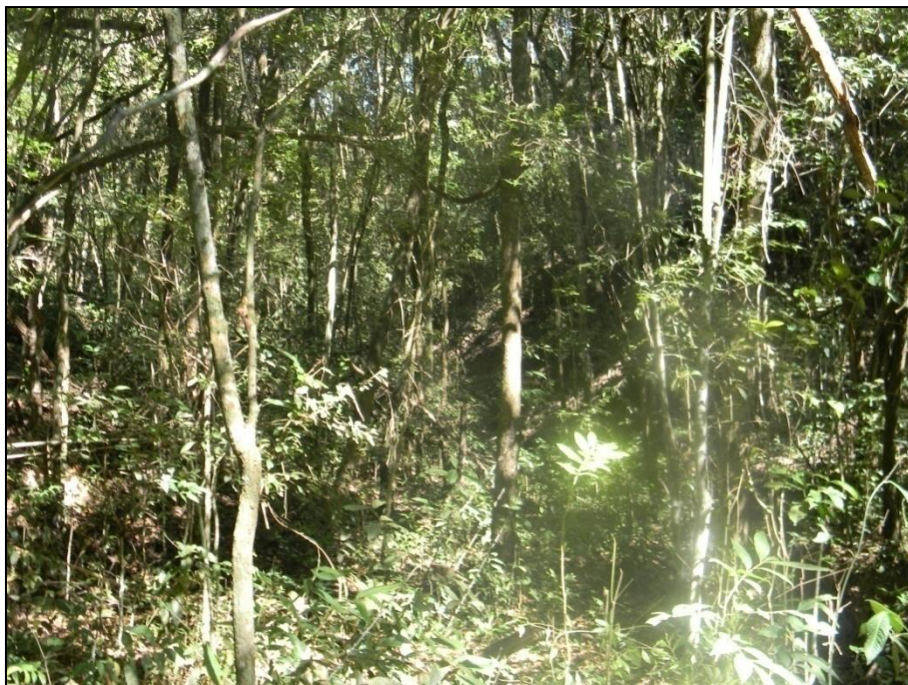
Figura 1: Vegetação nativa em estágio sucessional secundário, ponto CVP-37.
