“Projeto de Valorização dos Cursos D’água em Áreas Rurais da Bacia Hidrográfica do Ribeirão da Mata”

Produto 5 – Diagnóstico das Áreas Cadastradas, conforme especificado no Termo de Referência.

Setembro/2012

DIAGNÓSTICO AMBIENTAL DAS ÁREAS DEGRADADAS E NASCENTES - RELATÓRIO FINAL DE CADASTRAMENTO

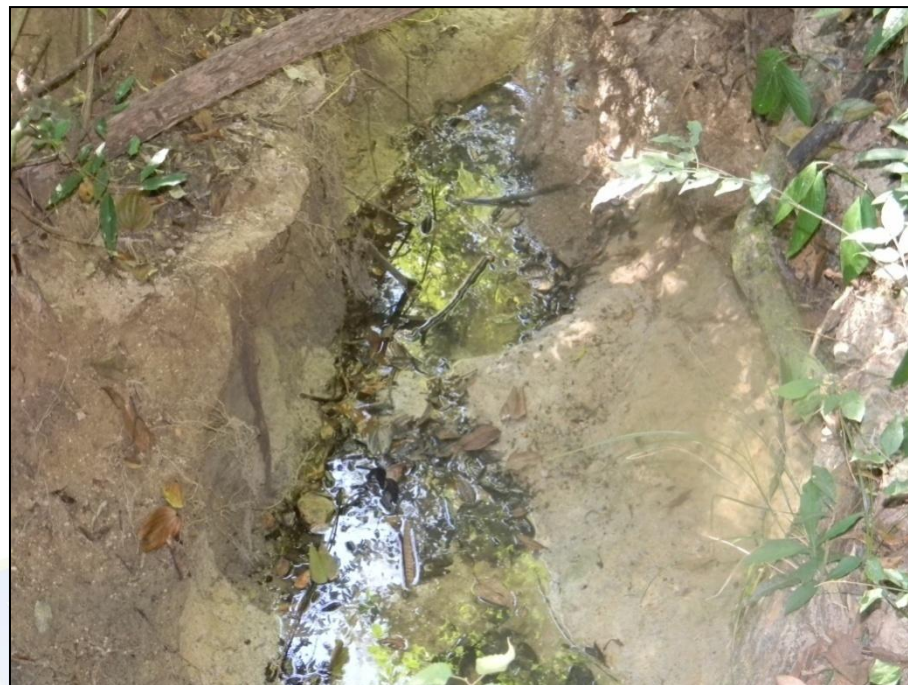
Figura 2: Nascente pontual em solo areno-argiloso. Água com baixa turbidez, ponto CVP-37.

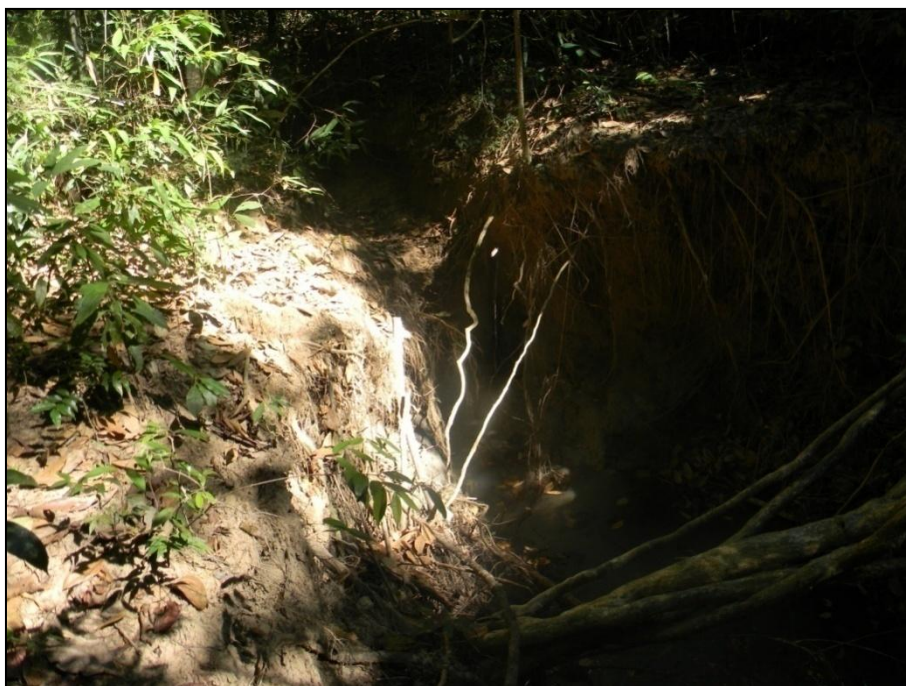
Figura 3: Nascente dentro de grotas, ponto CVP-37.

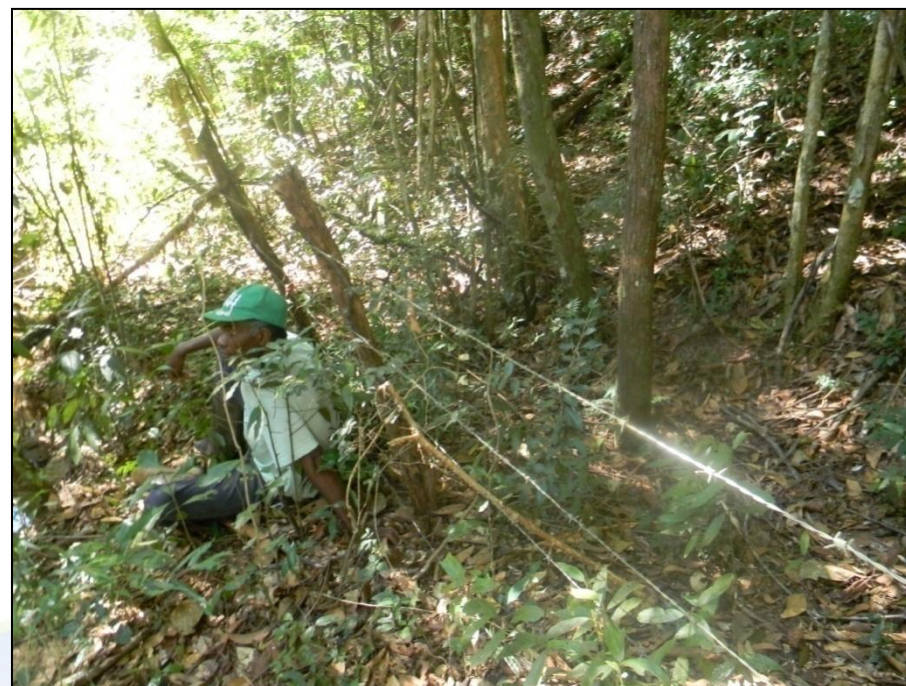
Figura 4: Entorno parcialmente cercado, imediações do ponto CVP-37.

- ✓ Recuperação da Cerca existente

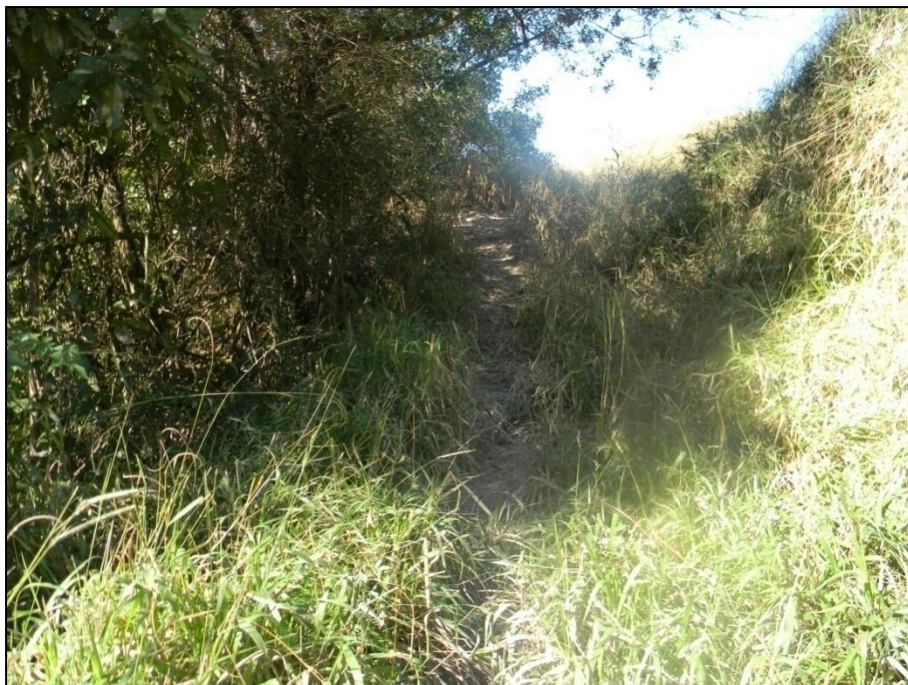
Figura 1: Trilha que permite acesso ao ponto CVP-38.

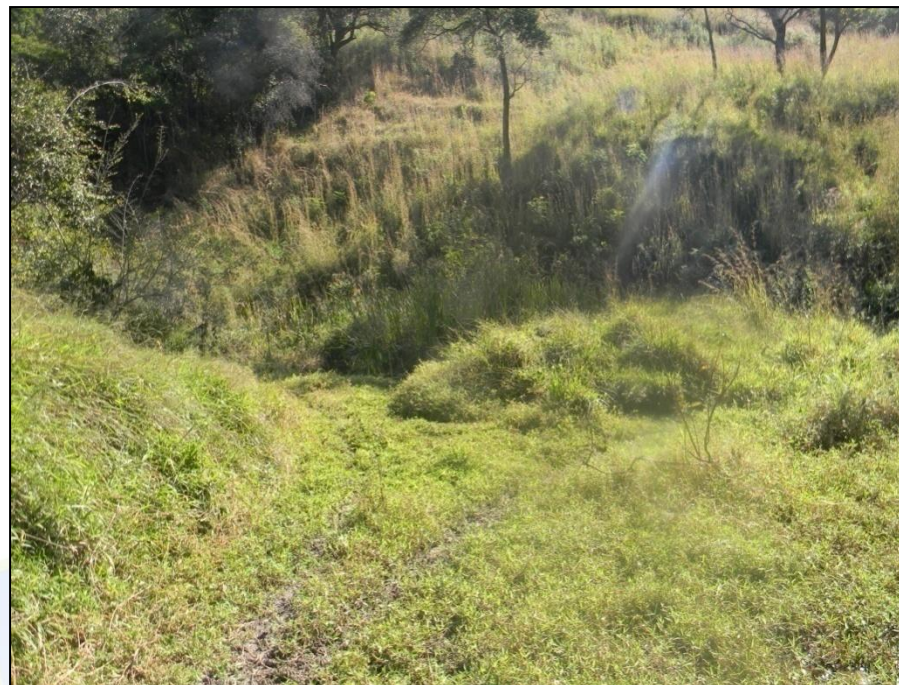
Figura 2: Zona de cabeceira da nascente CVP-38. Vegetação nativa de entorno suprimida.

A área encontra-se em estágio avançado de degradação ambiental, com os efeitos da antropização bem evidentes na APP.

- ✓ Entrada de gado na nascente, ocasionando pisoteio e compactação do solo, a eliminação desse fator de degradação será decisivo na recuperação da área, visto que ocorre a supressão de plântulas através do pisoteio do animal e o carreamento de sedimentos a jusante da área.
- ✓ Supressão da mata nativa

- ✓ Efetivar o plantio de 1.500 mudas nativas na área degradada, plantadas através de metodologia de plantio direto e em linha com espaçamento de 3,0 X 2,0 metros, distribuindo e intercalando as mudas com espécies pioneiras e não pioneiras.
- ✓ As mudas poderão ser alocadas em campo juntamente com as transposições de solo e serrapilheiras, que deverão ser coletados em fragmentos próximos.
- ✓ Verifica-se como necessidade primordial para o estabelecimento das relações ecológicas e das mudas em campo, o acompanhamento bimestral das áreas, onde serão fornecidos dados que poderão subsidiar outros projetos e publicações.

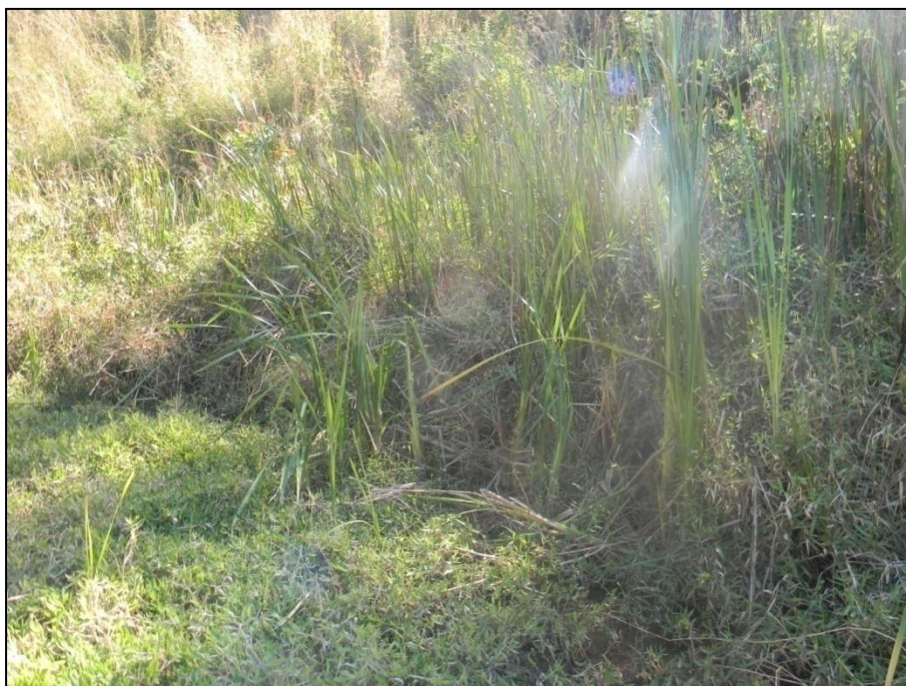
Figura 3: Cobertura do solo por gramíneas e taboa, CVP-38.

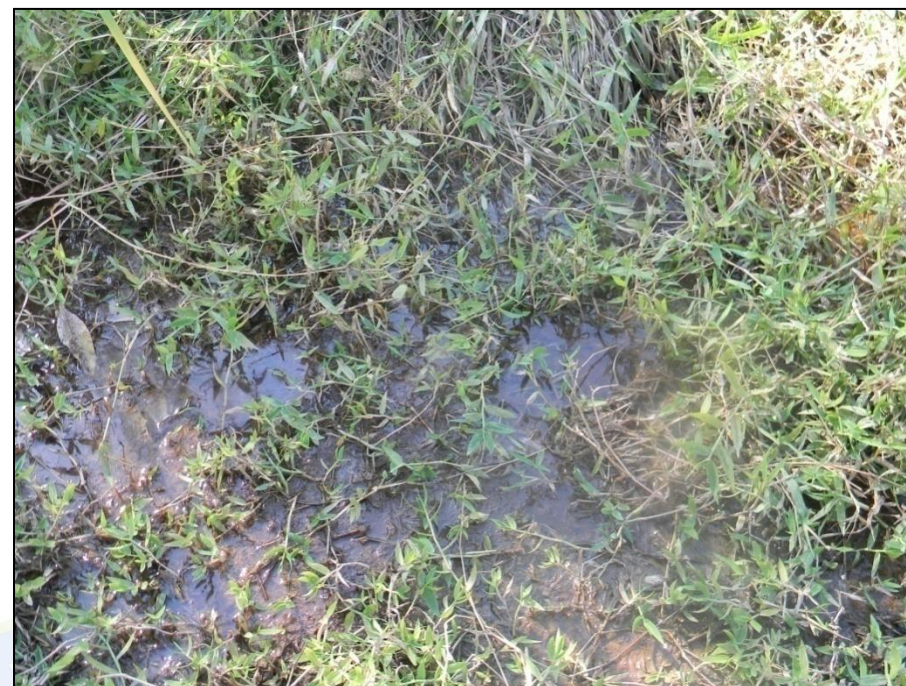
Figura 4: Vista do Olho d'água em meio a solo arenoso, afloramento CVP-38.

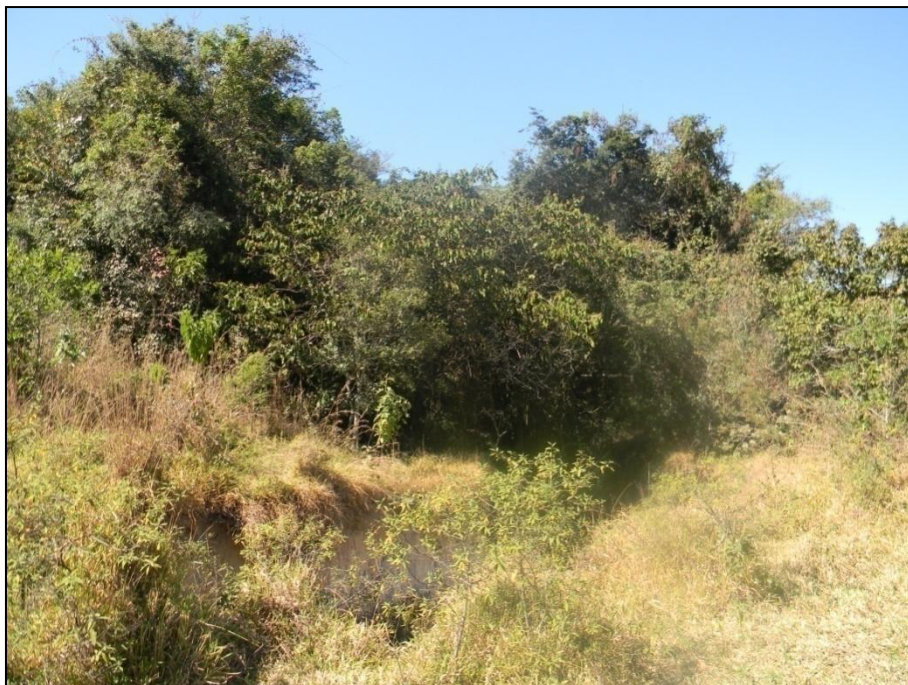
Figura 1: Área de entorno da nascente CVP-39 com fragmentos arbóreos e pasto limpo.

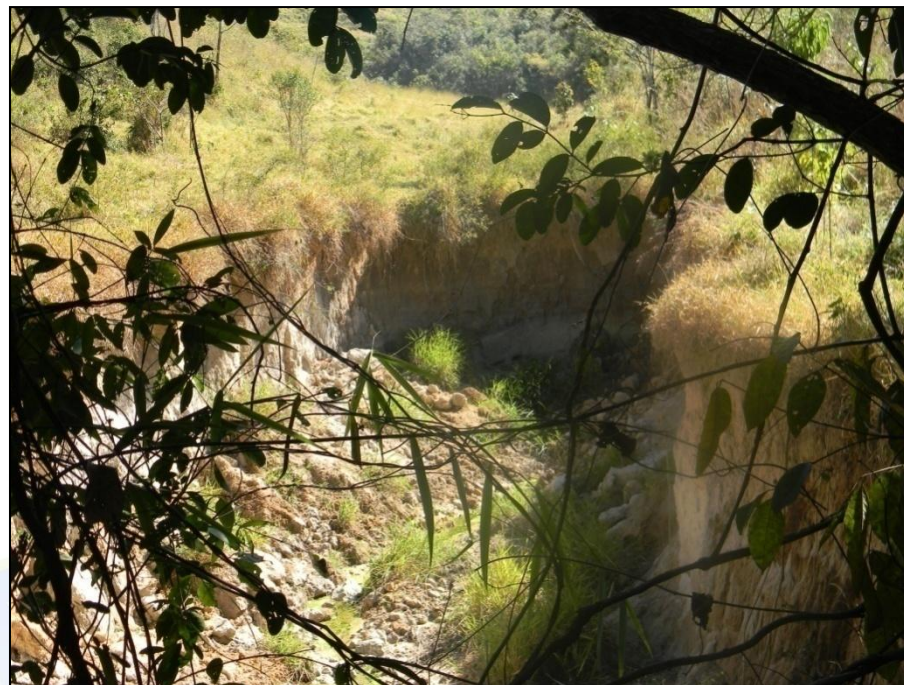
Figura 2: Afloramento do lençol freático dentro de uma voçoroca cuja nascente foi enquadrada como CVP-39.

- ✓ Verificou-se que a área de afloramento hídrico está degradada, com a presença de espécies exóticas.
- ✓ Supressão da vegetação nativa.
- ✓ Formação de processos erosivos ocasionados pela supressão total da mata ciliar e da vegetação nativa da APP.

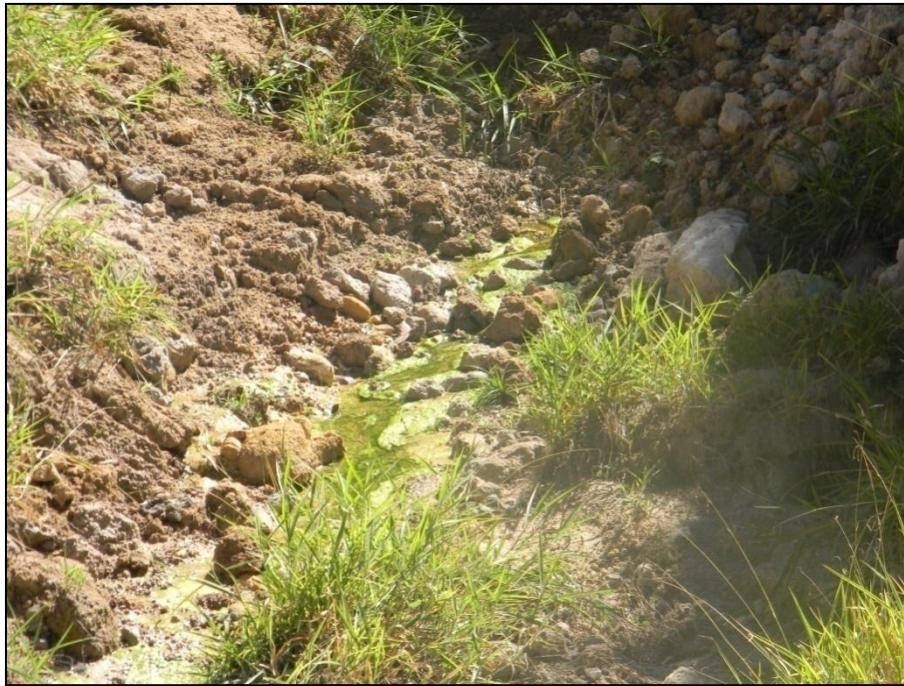
Figura 3: Curso d'água no interior da voçoroca. Paredes laterais solapadas por intemperismo físico-químico, CVP-39.

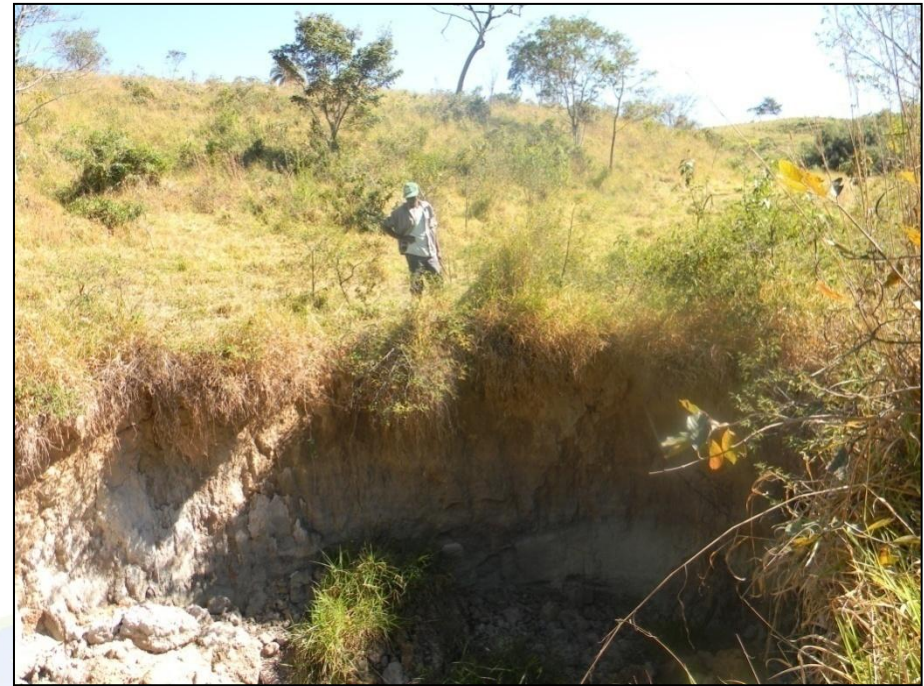
Figura 4: Perfil do solo na lateral da voçoroca, ponto CVP-39.

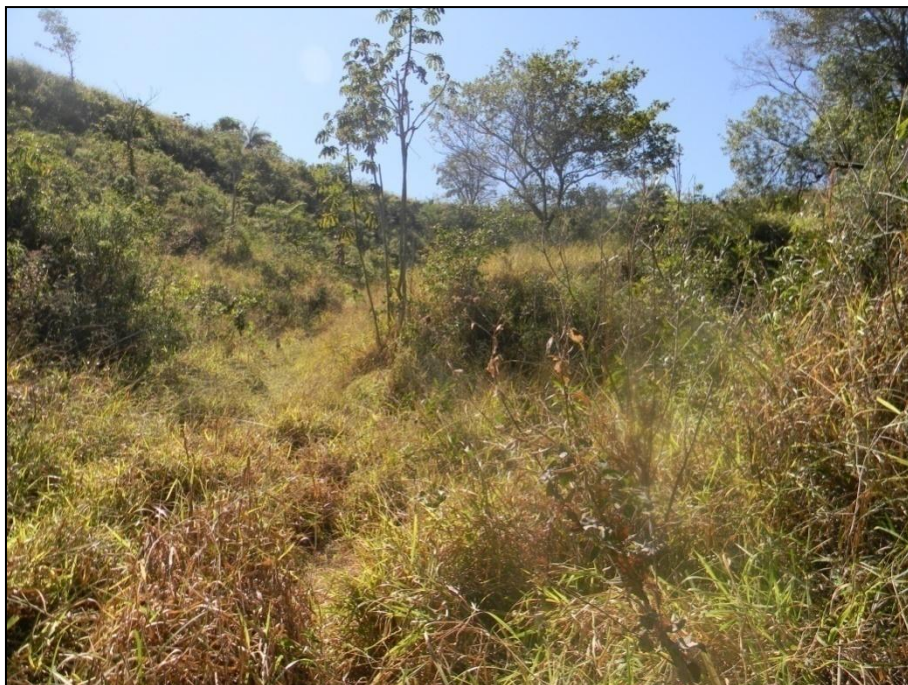
Figura 1: Área de Pasto Sujo nas imediações do ponto CVP-40.

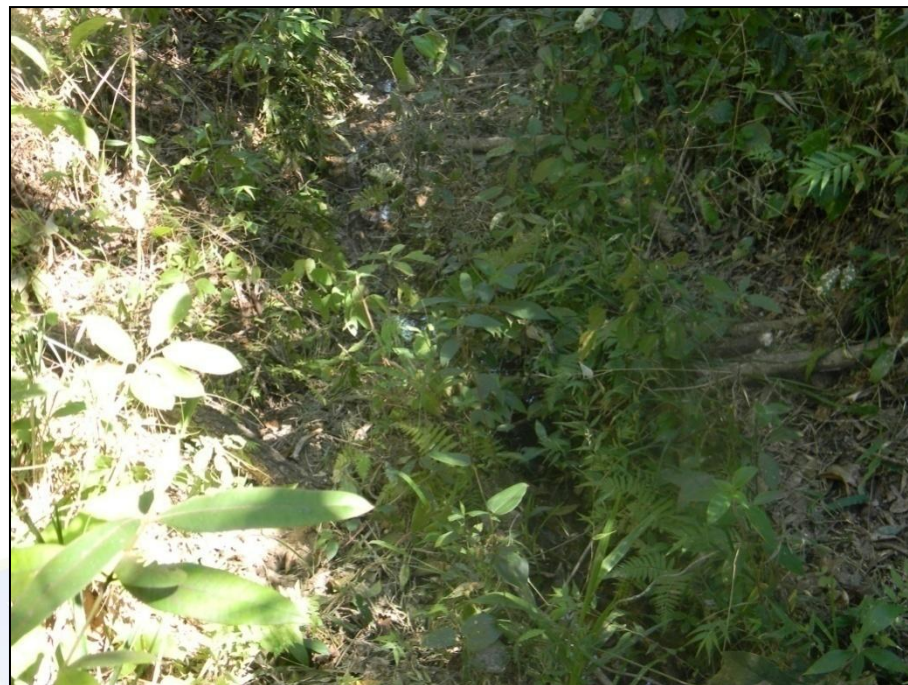
Figura 2: Início do pequeno córrego à jusante do afloramento hídrico do ponto CVP-40.

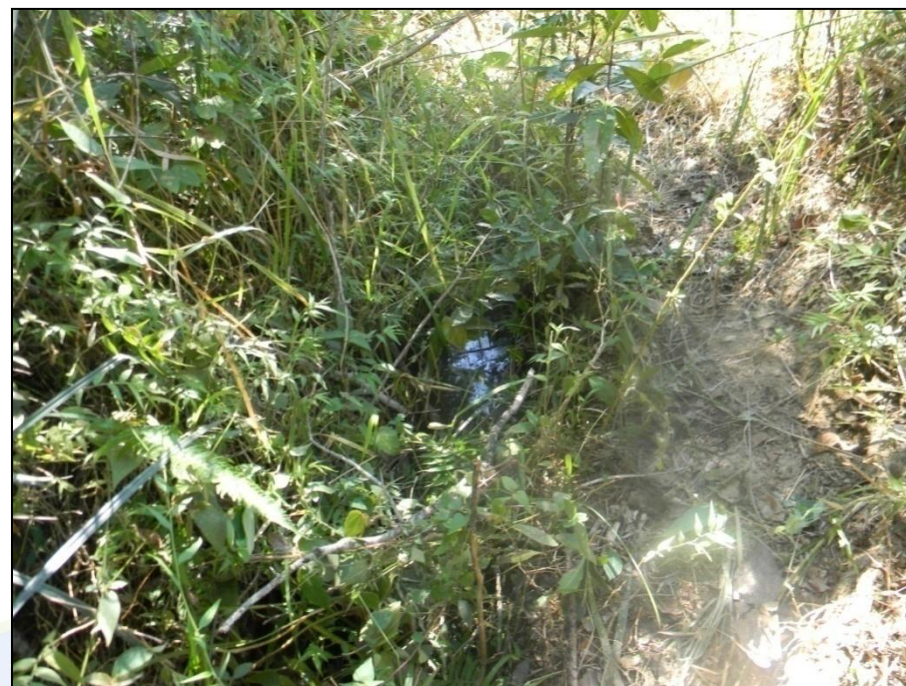
Figura 4: Afloramento do ponto CVP-40 em meio a vegetação sucessional secundária.

- ✓ Verificou-se que a área de afloramento hídrico esta degradada com a presença de espécies exóticas.
- ✓ Supressão da vegetação nativa.
- ✓ Formação de processos erosivos ocasionados pelo pisoteio animal e compactação do solo.

- ✓ Cercamento para proteção do curso de água.
- ✓ Plantio de espécies nativas a fim de restabelecer as relações ecológicas encontradas na área, visando a diminuição da degradação do ambiente.

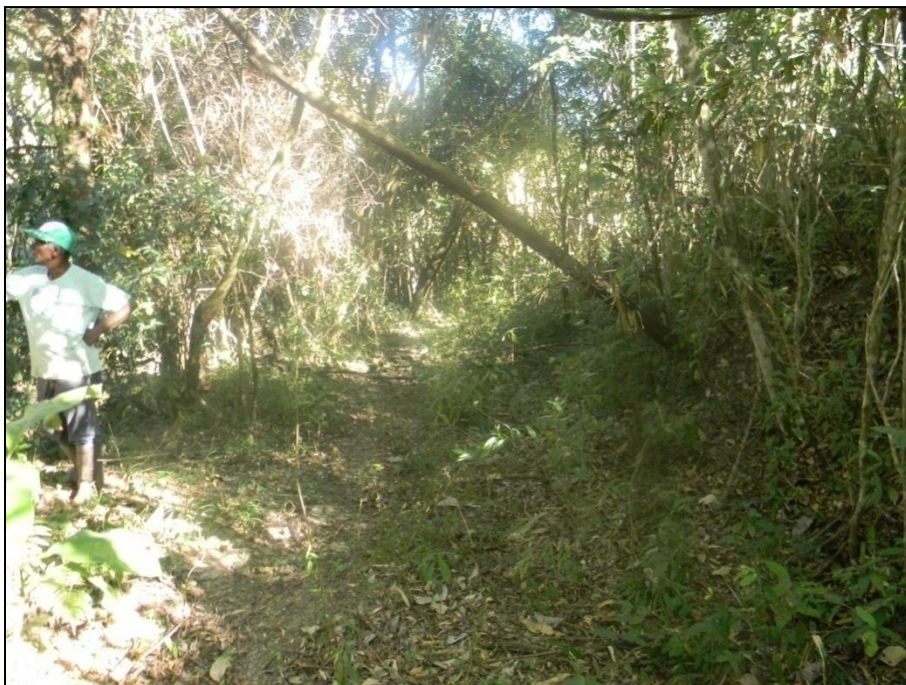
Figura 1: Zona de sub-bosque, pequena trilha de acesso ao ponto CVP-41.

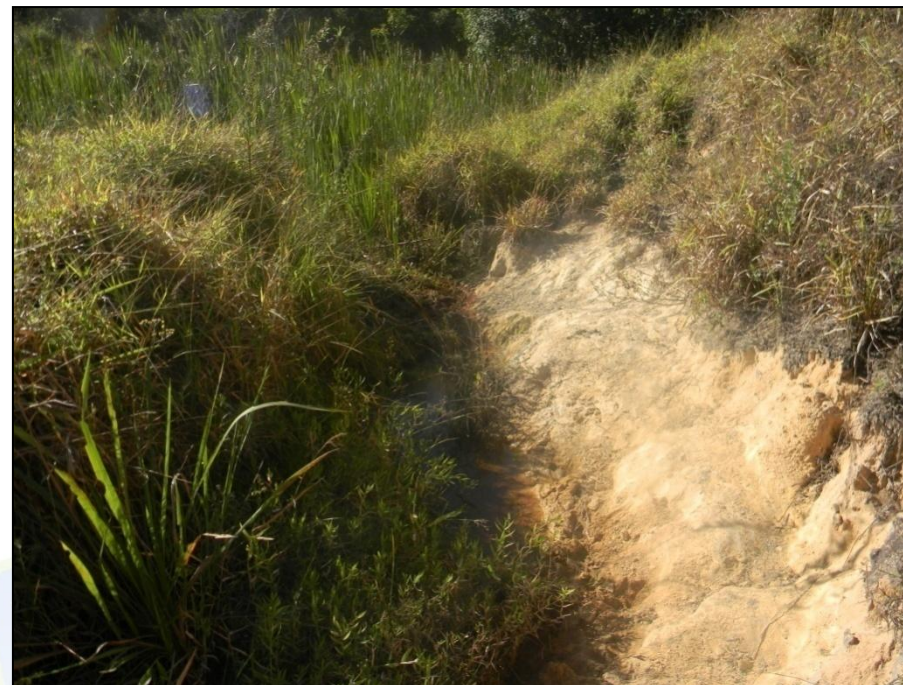
Figura 2: Afloramento em solo arenoso, cercado por gramíneas e taboa, ponto CVP-41.

- ✓ Verificou-se que a área de afloramento hídrico esta degradada com a presença de espécies exóticas.
- ✓ Supressão da vegetação nativa.
- ✓ Formação de processos erosivos ocasionados pelo pisoteio animal e compactação do solo.
- ✓ Entrada de animais na área de APP.

- ✓ Cercamento, esta etapa se faz de suma importância para proteção do curso de água evitando o acesso de gado ao local.
- ✓ Plantio de espécies nativas a fim de restabelecer as relações ecológicas encontradas na área, visando a diminuição da degradação do ambiente.
- ✓ Eliminação dos processos erosivos de montante.

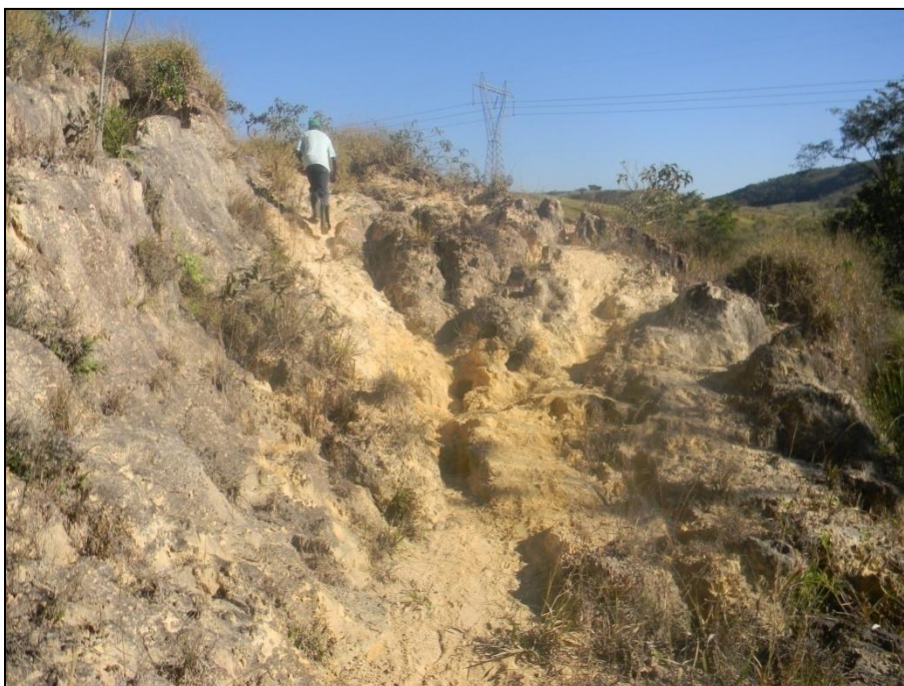
Figura 3: Erosão laminar decorrente a extração da cobertura vegetal nativa, intensificada por intemperismo físico, ponto CVP-41.

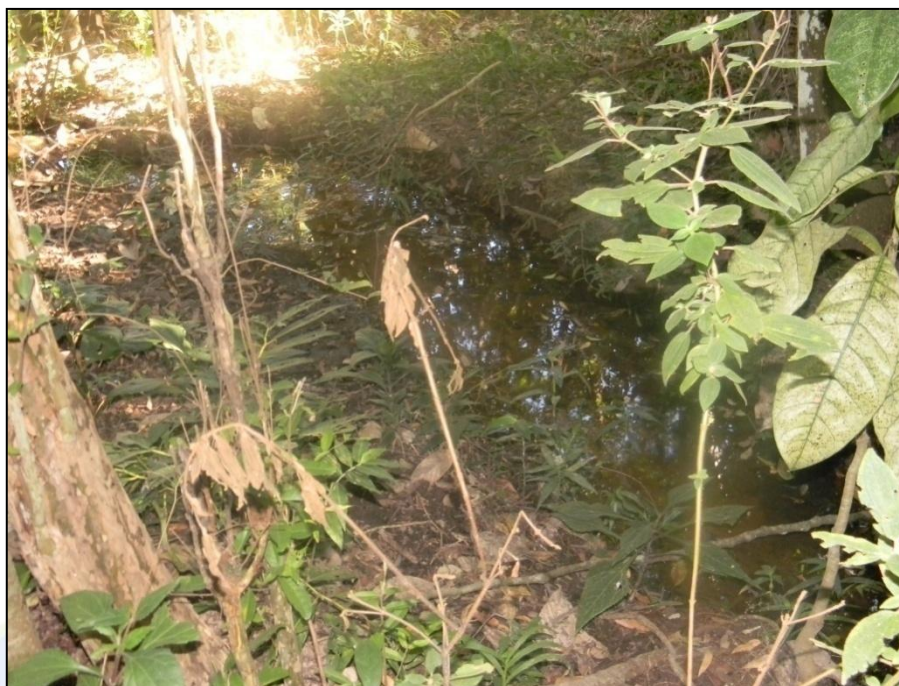
Figura 4: Detalhe do afloramento à montante da erosão laminar, ponto CVP-41.
