**ANEXO I - TERMO DE REFERÊNCIA
ATO CONVOCATÓRIO Nº 016/2017
CONTRATO DE GESTÃO IGAM Nº 002/IGAM/2012**

As intervenções propostas neste Termo de Referência visam a recuperação e a proteção de áreas degradadas, bem como a recarga hídrica de corpos d'água, tendo como demanda a execução de projetos hidroambientais, tais como:

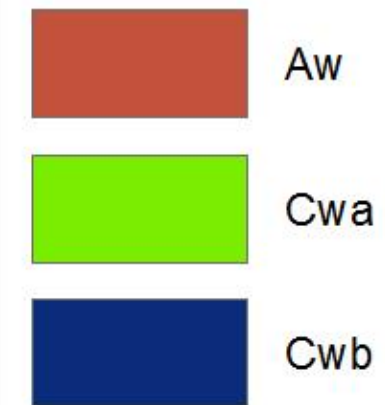
KOPPEN

**Clima segundo Koppen
UTE Rio Curimataí
Bacia do Rio das Velhas**

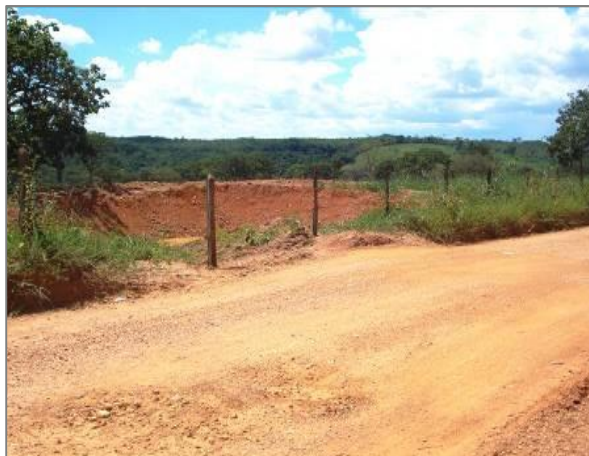
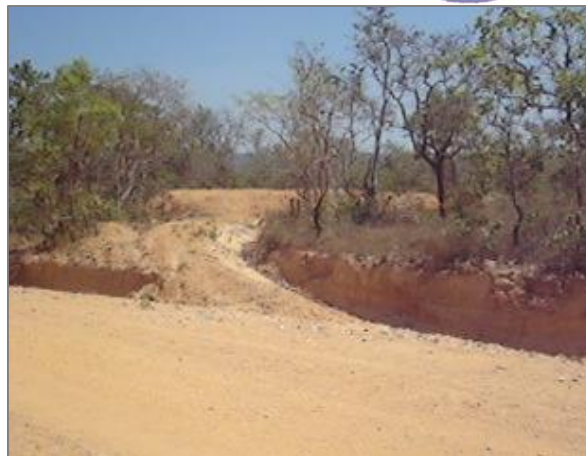
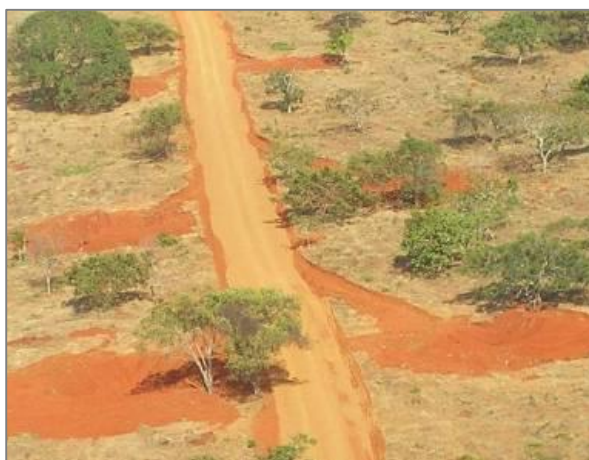
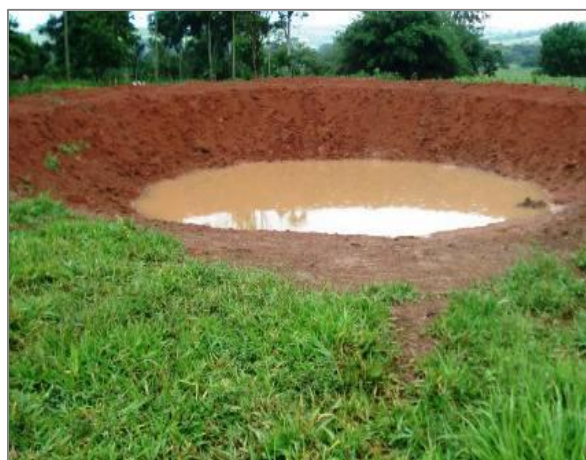
Figuras 8, 9, 10 e 11: Exemplos de Barraginha Tipo 1 – Lombada, bigode e barraginha

Todo esse conjunto de intervenções deverá ser construído com a utilização da pá-carregadeira, levando em consideração a otimização dos recursos, porém; deve-se atentar para a importância da habilidade do operador, em especial para construção de bigodes com esse tipo de maquinário. Os dispositivos descritos são apresentados nas Figuras 8 a 11.

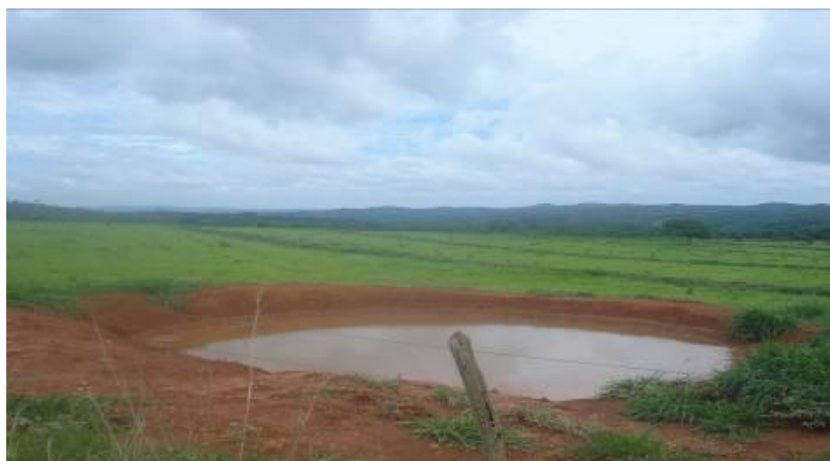
Figura 13: Exemplo de barraginha

Para construção das barraginhas tipo 2 deverão ser consideradas as mesmas técnicas construtivas das barraginhas tipo 1. Contudo, possuem geometria retangular em dimensões de 15,0m x 10,0m, e por serem instaladas ao longo dos terraços em curva de nível, não serão contemplados os mecanismos de drenagem (lombadas e bigodes). As barraginhas tipo 2 serão construídas, respeitando o direcionamento do canal coletor e os diques dos terraços permitindo a infiltração das águas direcionadas pelas curvas de nível conforme Figura 13.

Trata-se de uma escavação no solo semelhante a uma caixa que permite que as águas das chuvas encaminhadas pelos canais coletores dos terraços fiquem acumuladas, assim como fiquem retidos os sedimentos que são carregados durante a ocorrência do escoamento superficial.

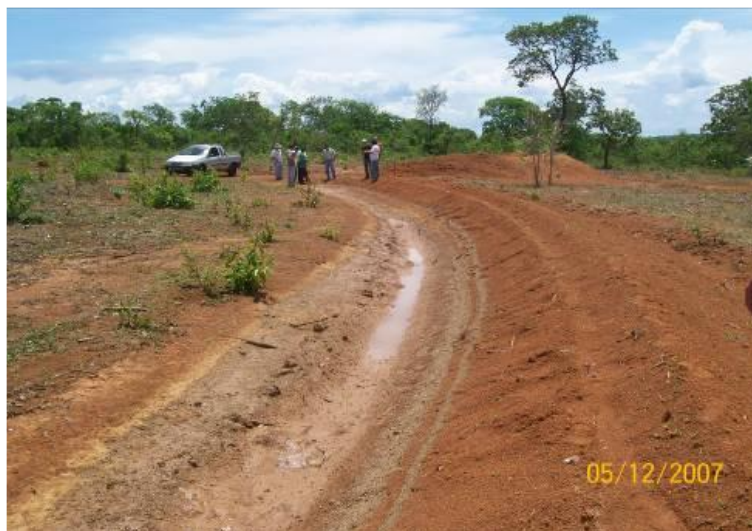
Figura 14: Exemplo de terraço executado

as áreas de intervenções. Já o espaçamento vertical nada mais é que a diferença de nível entre dois terraços consecutivos que será construído sugerido conforme declividade do terreno.

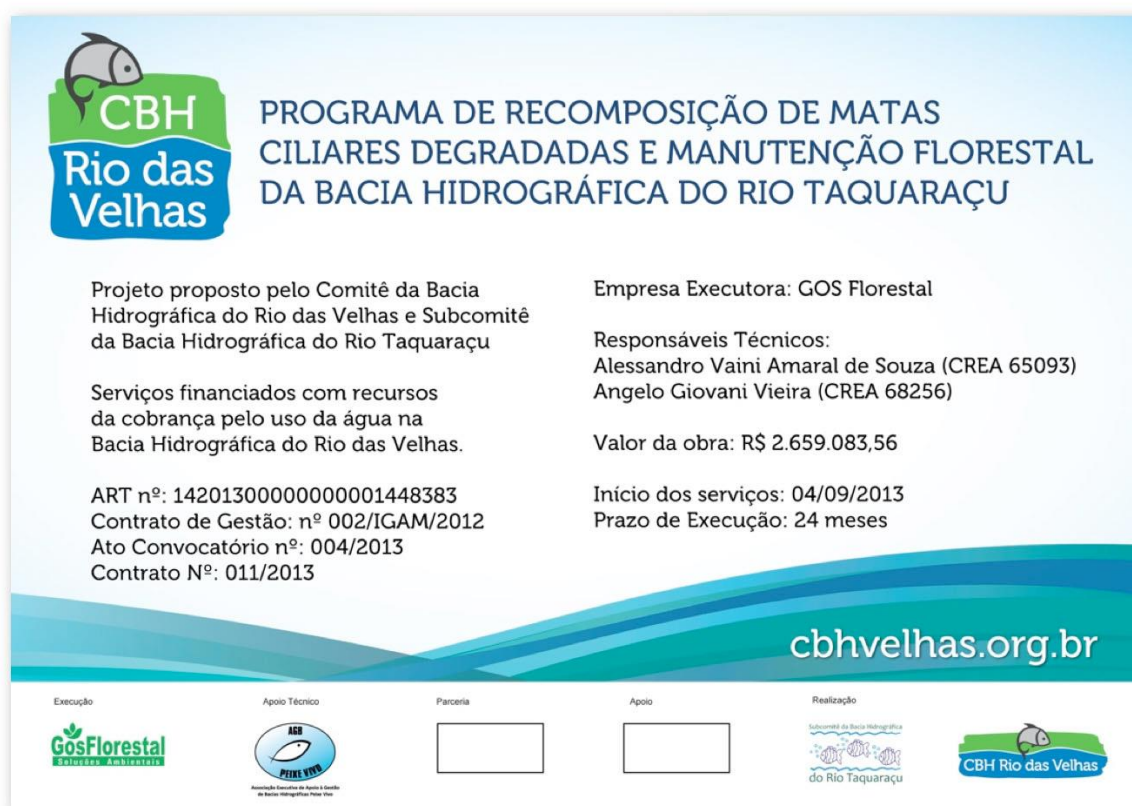
Figura 20: Modelo de Placa

Deverão ser confeccionadas placas informativas, de aço galvanizado, de dimensões 150 cm x 67 cm, devendo o seu layout e o seu conteúdo estar de acordo com o Manual de Identidade Visual do CBH Rio das Velhas, a ser repassado pela AGB Peixe Vivo.

Segue na Figura 20, modelo de Placa recomendada para instalação nas áreas em recuperação ambiental.

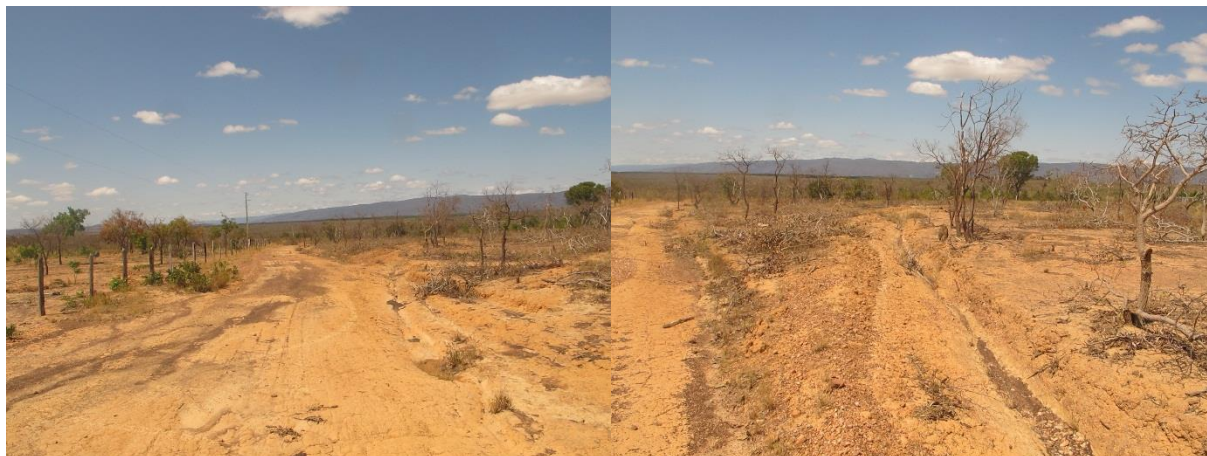
Foto 1: Área indicada para execução de barraginha tipo 1. (Coord. UTM 5873335 / 8003836)

Foto 2: Área indicada para execução de barraginha tipo 1. (Coord. UTM 587277 / 803797)

A seguir, apresenta-se um complexo de intervenções envolvendo a execução de barraginhas tipo 1 a serem construídas ao longo da estrada rural (fotos 1 a 3), instalação de duas paliçadas para contenção de uma erosão em sulco ativa (foto 4). Tais ações são demonstradas na Figura 27.

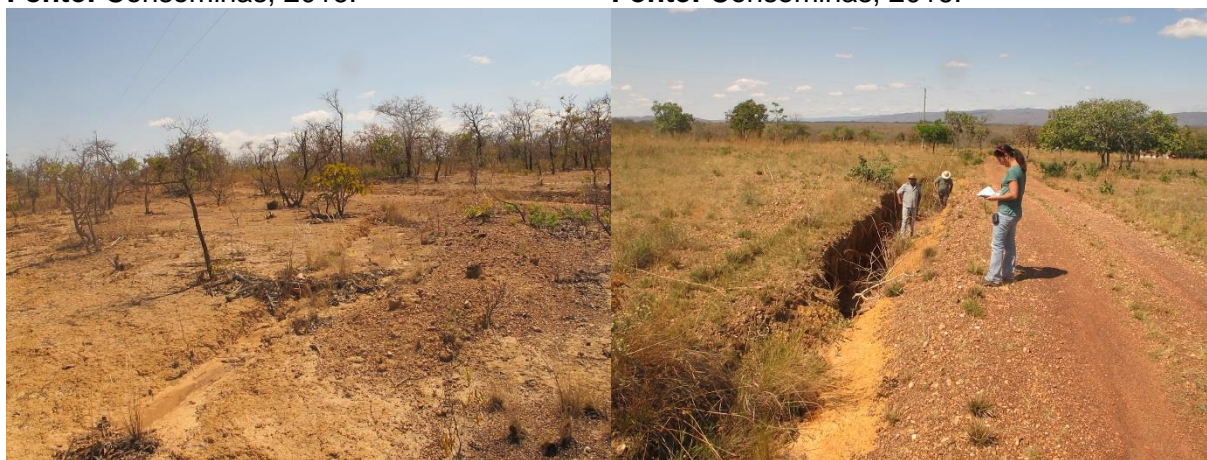
Foto 3: Área indicada para execução de barraginha tipo 1. (Coord. UTM 587390 / 8003858)

Foto 4: Local indicado para execução de paliçada em erosão em sulco. (Coord. UTM 587433 / 8003888)

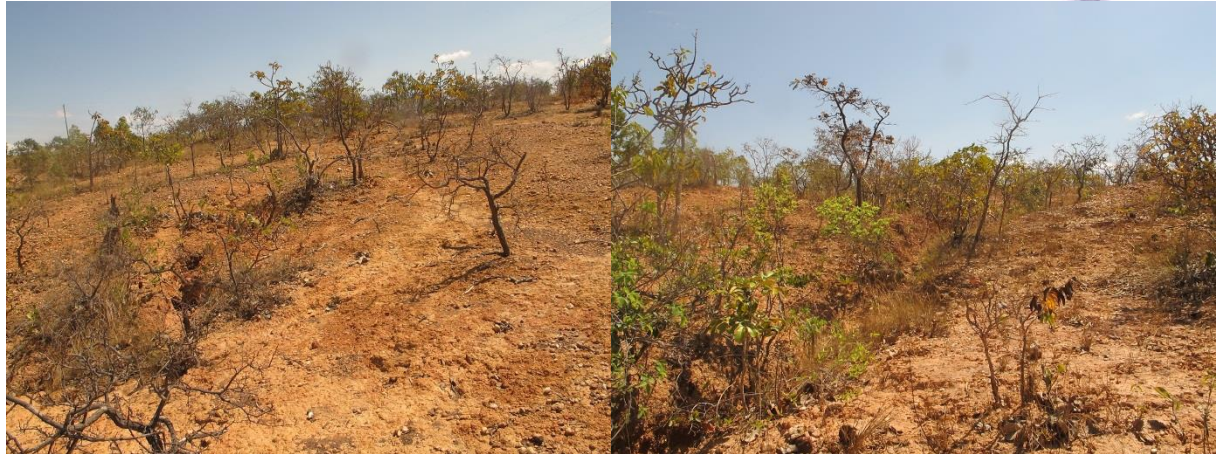
Foto 5: Área indicada para cercamento e enriquecimento florestal. (Coord. UTM 587218 / 8003797)

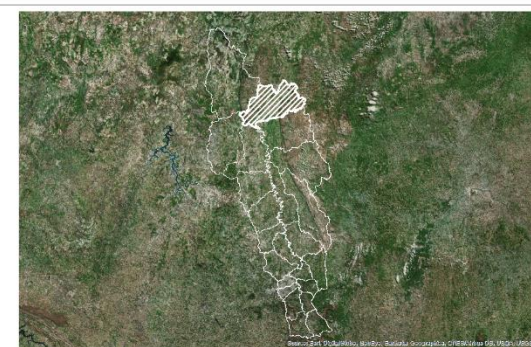
UTE Rio Curimatá
Bacia do Rio das Velhas
Área 2

- Barraginha Tipo 1
- Barraginha Tipo 2
- Hidrografia
- Municipios
- UTE Curimatá

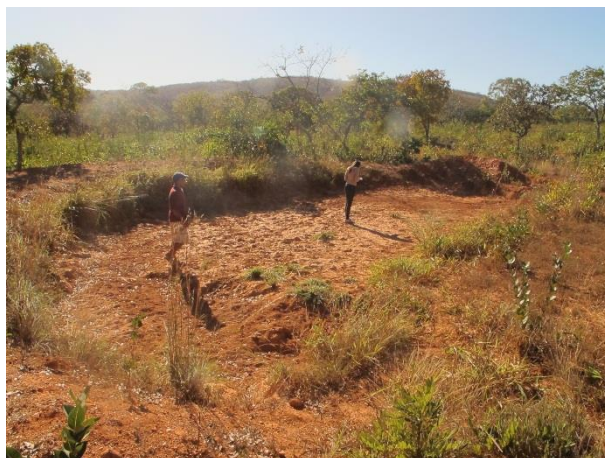
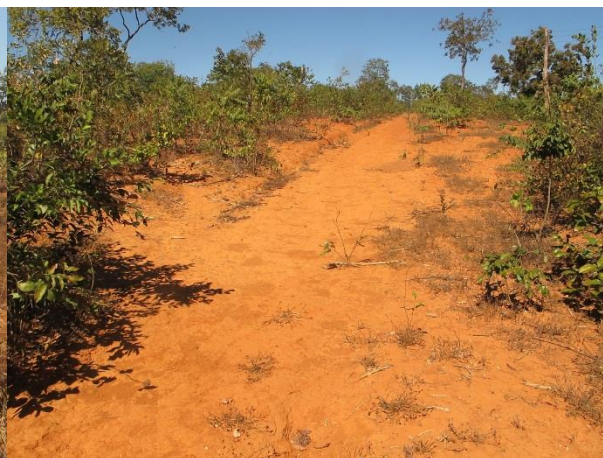
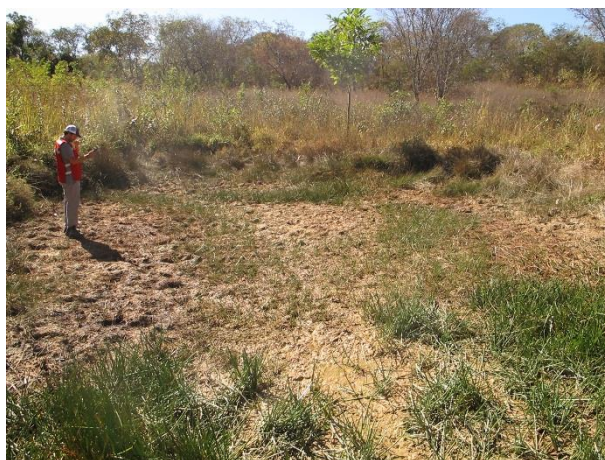
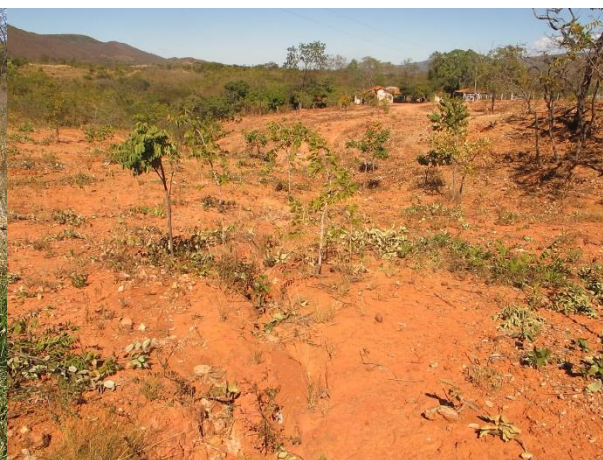
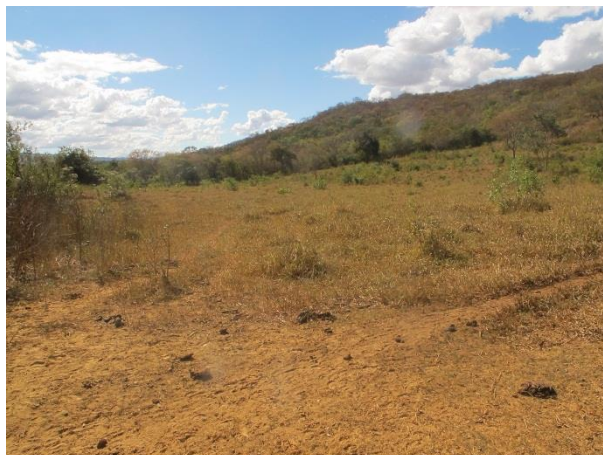
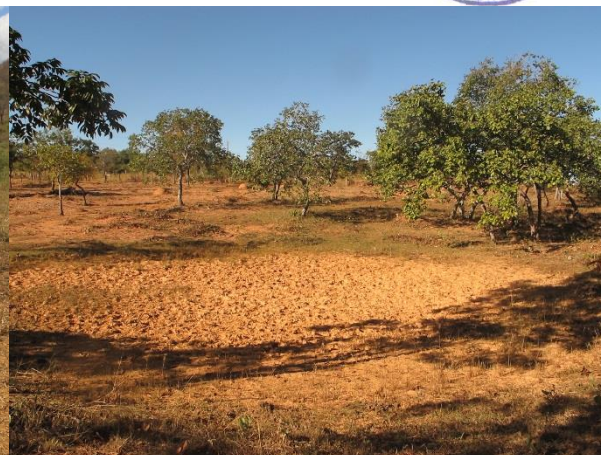
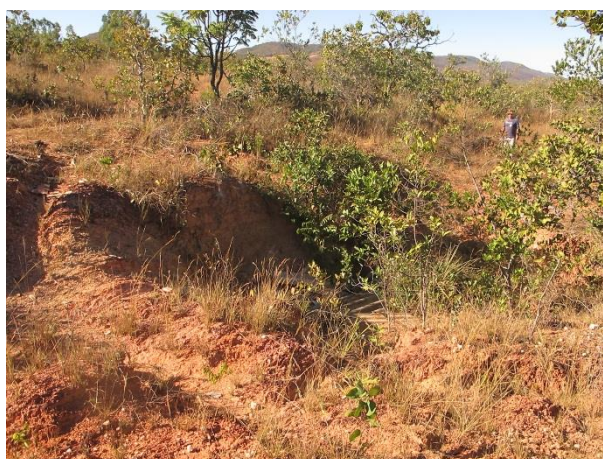
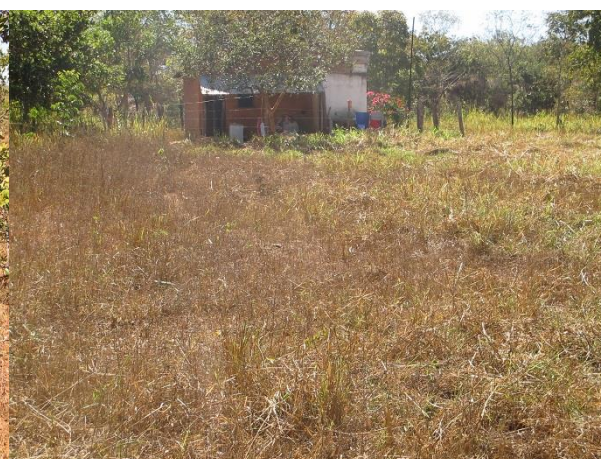
As fotos 7 a 14 apresentam algumas áreas selecionadas no interior de propriedades visitadas no município de Joaquim Felício as quais foram indicadas para execução de Barraginhas tipo 2.

Foto 7: Área indicada para execução de barraginha tipo 2. (Coord. UTM 588420 / 8031344)

Foto 8: Área indicada para execução de barraginha tipo 2. (Coord. UTM 588557 / 8031369)

Foto 9: Área indicada para execução de barraginha tipo 2. (Coord. UTM 508740 / 8029768)

Foto 10: Área indicada para execução de barraginha tipo 2. (Coord. UTM 588081 / 8032409)

Foto 11: Área indicada para execução de barraginha tipo 2. (Coord. UTM 588645 / 8031049)

Foto 12: Área indicada para execução de barraginha tipo 2. (Coord. UTM 589517 / 8030990)

Foto 13: Área indicada para execução de barraginha tipo 2. (Coord. UTM 581273 / 8001646)

Foto 14: Área indicada para execução de barraginha tipo 2. (Coord. UTM 588531 / 8032418)

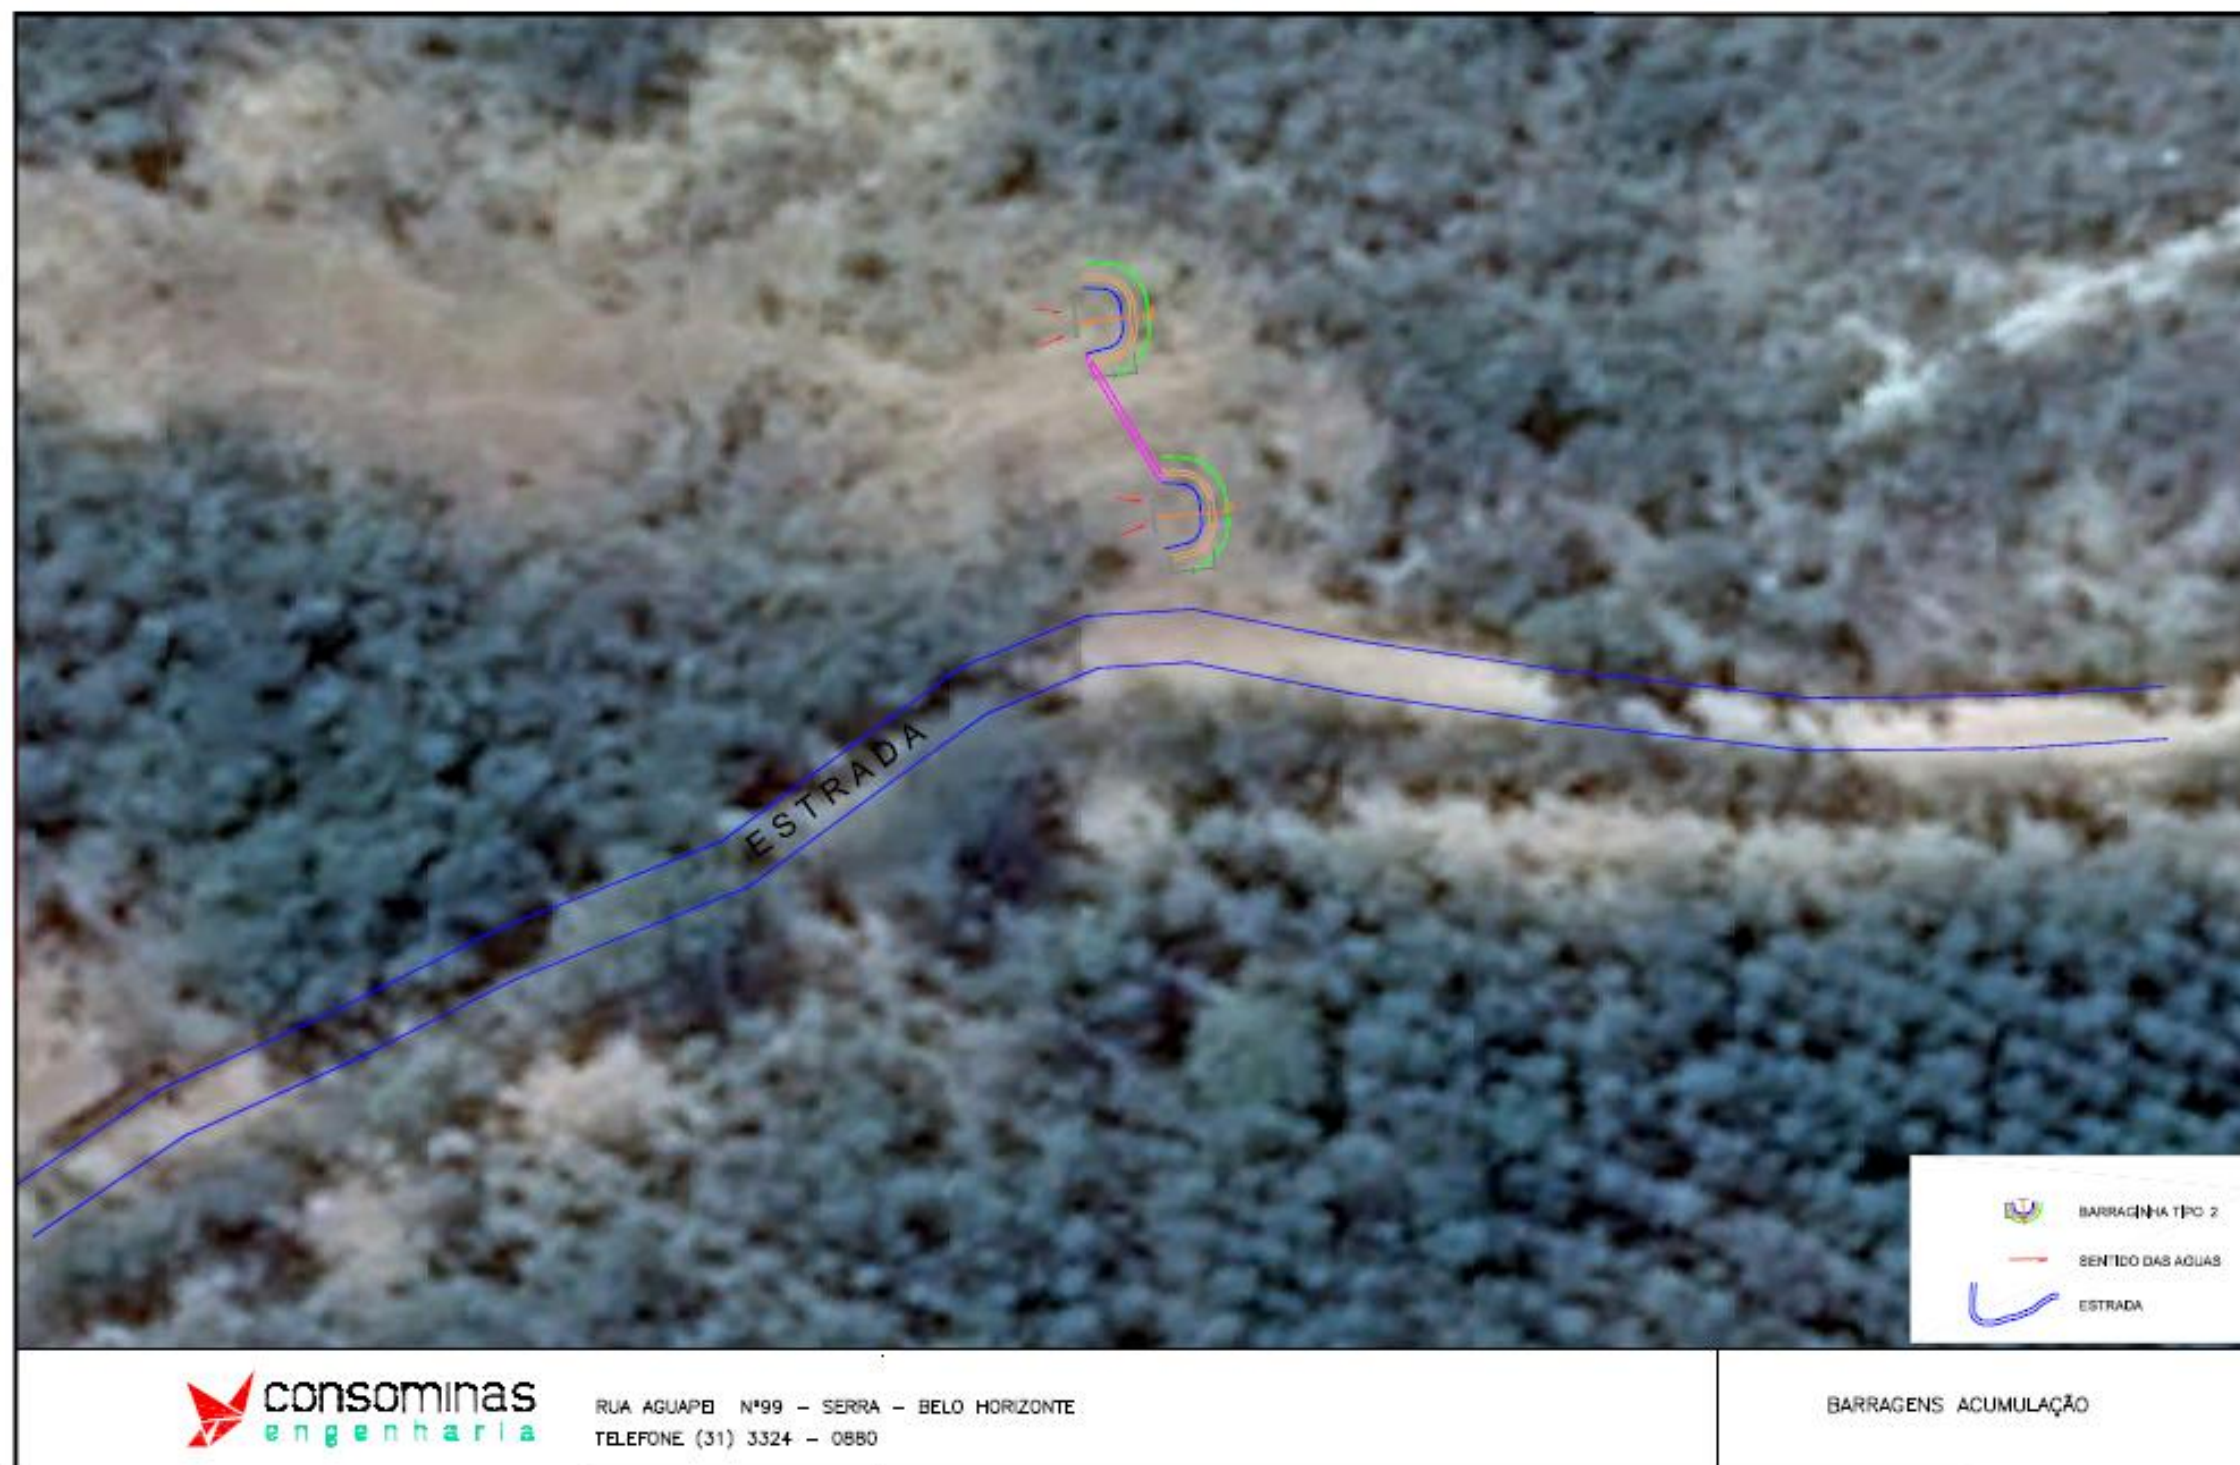
Figura 31: Intervenções para disciplinamento das águas de enxurrada causadoras da erosão

No município de Buenópolis ressalta-se a existência de uma área com a presença de um foco de erosivo avançado dando origem a uma voçoroca. Visando sanar a degradação identificada no local foram propostas as seguintes ações:

- Construção de duas barraginhas tipo 2 interligadas, a montante da área de contribuição das águas de enxurrada causadoras do processo erosivo (Figura 31).

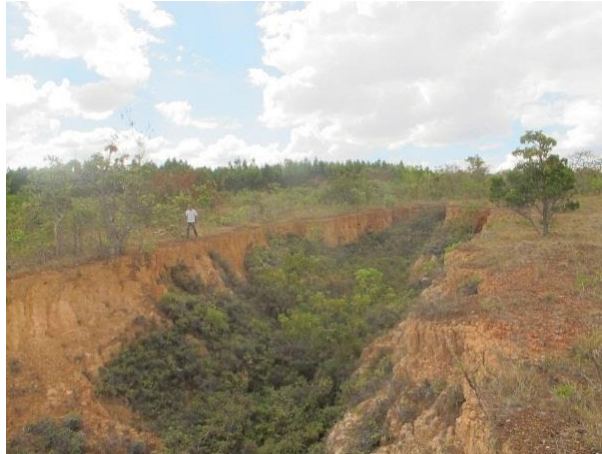
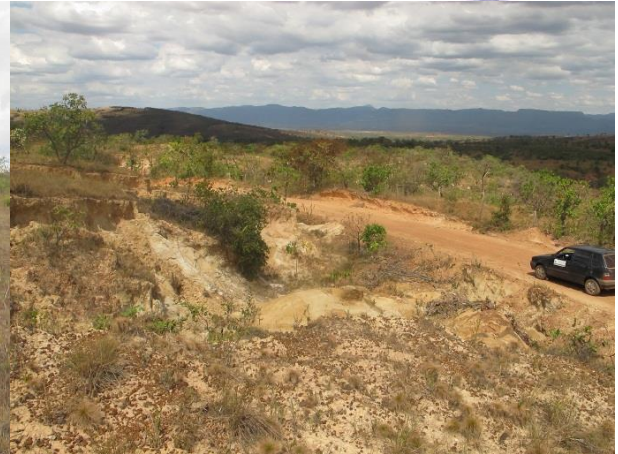
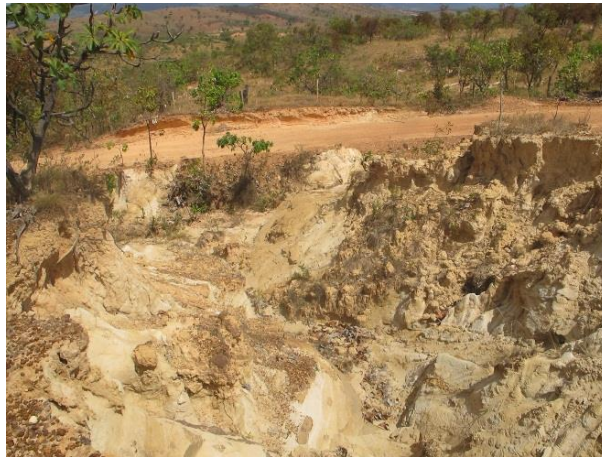
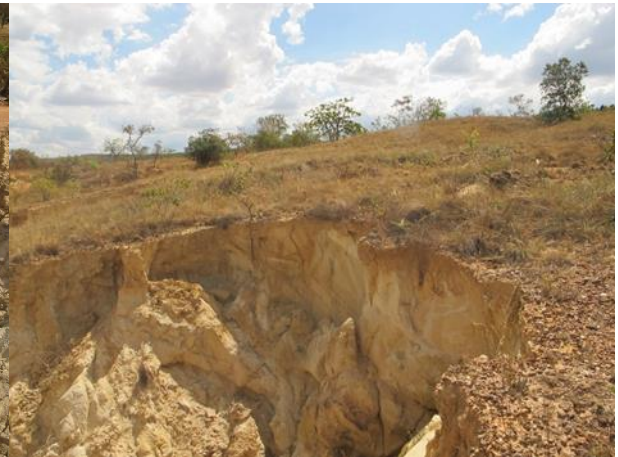
- Entre a intervenção supracitada e a cabeceira da voçoroca, deverá ser executada uma barraginha tipo 2 interligada a um bigode existente. Em seguida foi proposta a execução de mais uma barraginha tipo 1 conectada a um bigode com extensão de 33,0 m, aproximadamente. Na lateral da voçoroca existente ao longo da encosta deverá ser construído um terraço em nível com aproximadamente 74,0 m de comprimento com duas barraginhas tipo 2. No canal da erosão foi previsto a construção de 4 paliçadas, sendo numeradas de 1 a 4 com as seguintes sessões (fotos 15 a 18):

Foto 15: Vista geral da voçoroca. (Coord. UTM 596579 / 8024928)

Foto 16: Vista superior da estrada que margeia a voçoroca. (Coord. UTM 596625 / 8024884)

Foto 17: Detalhe de um dos pontos indicados para execução de paliçada. (Coord. UTM 596590 / 8024875)

Foto 18: Vista da encosta onde foi proposto a execução de terraço, visando amortecer o escoamento na direção da erosão. (Coord. UTM 596657 / 8024895)

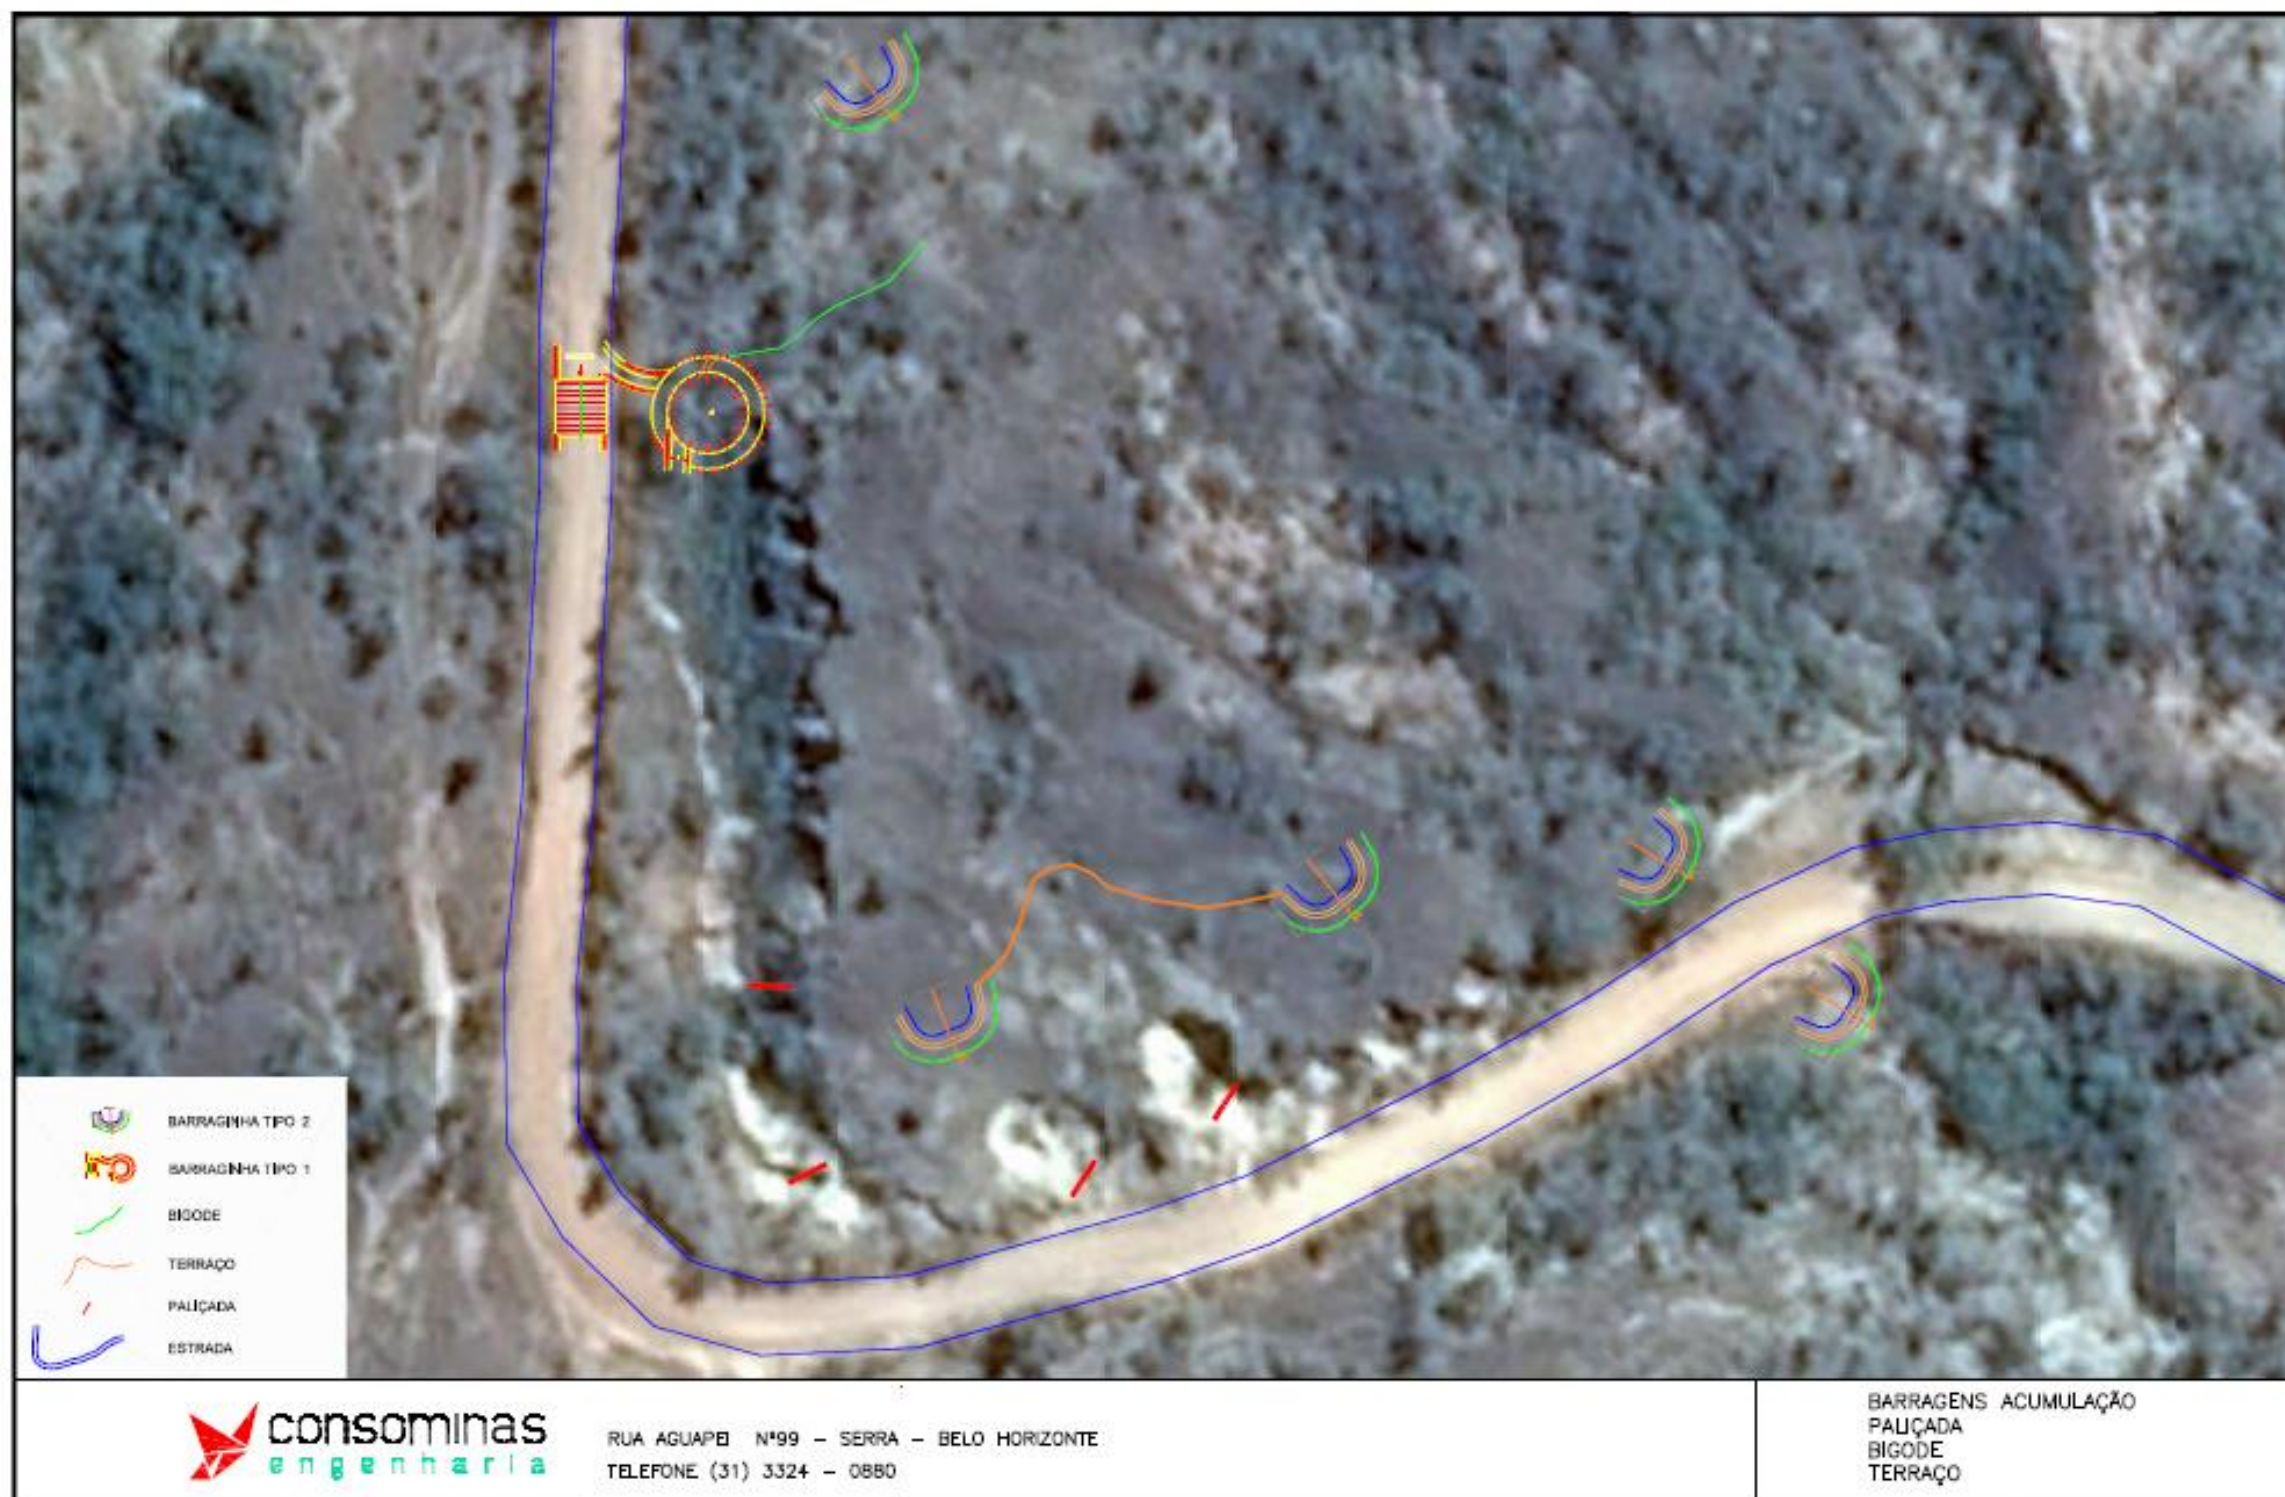
Figura 32: Intervenções para disciplinamento e contenção das águas de enxurrada causadoras da erosão

À jusante das paliçadas foram projetadas outras barraginhas tipo 2 conforme indicado na Figura 32.
